Örjan 9

Stormbyvägen 12

Uppdragsnummer	AB1577
Besiktningsdatum	2023-04-17
Besiktningsservice	OBM Besiktningsservice AB
Besiktningsservice	Tom Fransson
Närvarande	Säljare
Giltig till och med	2024-04-17

Bilaga till besiktningsprotokoll med förklaringar till bedömnings sätt vid överlåtelsebesiktning

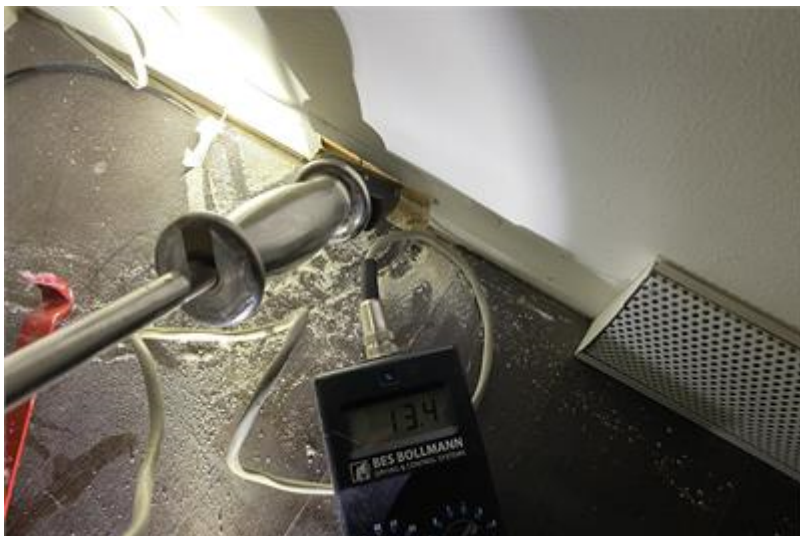
Bilaga 1 för kontroll av valda konstruktioner

Byggnadsdel	Källare
Konstruktionsdel	Utreglad vägg
Konstruktionsuppbyggnad	Källarvägg, träregelvägg, gips.

Fuktvkotsmätning utfördes i den utreglade väggens nedre del mot källaryttervägg och bakom inspektionsluckan mot källartrappan.

Mätningarna visade en fuktvkot på ca. 13% vilket understiger gränsvärdet 17%

Ingen avvikande lukt upplevdes.

Inga indikationer på åtgärdsbehov.
