Besiktningssprotokoll

Anticimex Överlåtelsebesiktning av småhus - nivå 2

Fastighetsbeteckning: Knr5103205	
Fastighetsägare:	
Fastighetsadress: Uppgift Saknas	
Postnummer: 192 79	Ort: Sollentuna

Besiktningdatum: 2024-09-10	Protokollnummer: 68516028
Temperatur: 17 °C	Väderlek: Duggregn
Tekniker: Jesper Andersson	
E-post: j.andersson@Anticimex.se	
Kontor: Stockholm Norr	
Närvarande: Fastighetsägaren

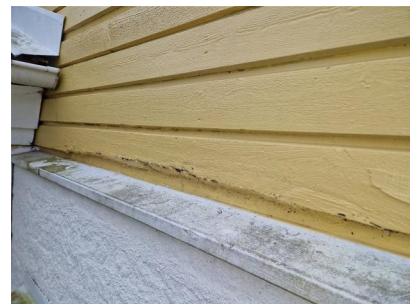
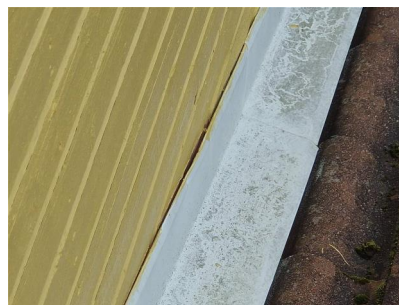
Utvändigt / Fasad

Anmärkningar finns på fasaden.

- Rötskador noteras i träfasaden på gaveln.
- Plåten på taket ovan sovrum 1 är otät mot fasaden.
- Mindre målningsbehov finns på träfasaden och slammade fasaden.

Dessa anmärkningar ökar risken för fuktrelaterade skador i bakomliggande konstruktioner.

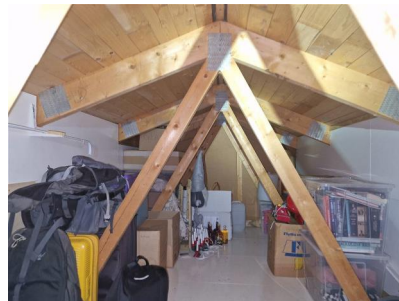
Utvändigt / Vind

Vid kontroll av vinden uppmättes fuktvärden under kritisk fuktnivå för mikrobiell tillväxt och en normal lukt upplevdes. Fuktkvoten i underlagstak/takbjälkar uppmättes till 8 %, gränsvärdet för mikrobiell tillväxt är 17 %.

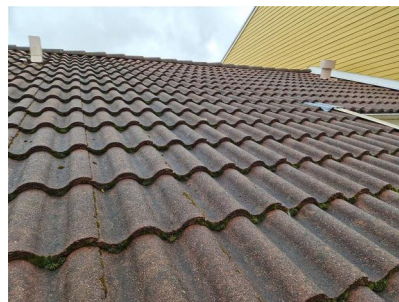
Utvändigt / Tak

Yttertaket är äldre.

Takpannor, plåtdetaljer och underlagspapp har enligt vår bedömning en begränsad livslängd. Eftersom husets taktäckning är äldre har det ett minskat motstånd mot vatteninträning. Detta i sin tur kan leda till fuktskador på träläkt och vidare ner i underliggande konstruktioner.

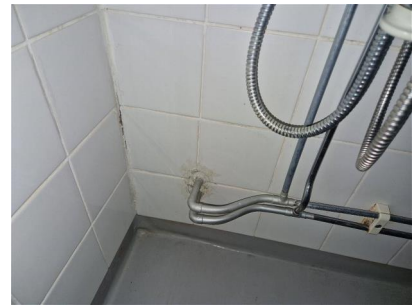
Entréplan / Dusch/Toalett

Våtutrymmet har äldre yt-/tätskikt.

-Rör genomföring i vägg i duschzonen.

Eftersom funktionen, som innebär att ytskiktet/tätskiktet ska vara vattentätt, kan vara nedsatt finns en ökad risk att vatten tränger igenom ytskiktet/tätskiktet med vattenskador i omkringliggande konstruktioner som följd.
