TEKNISK UTREDNING OCH UNDERHÅLLSPLAN

Lidingö Småland 2

T e k n i s k u t r e d n i n g

avseende fastigheten Lidingö Småland 2

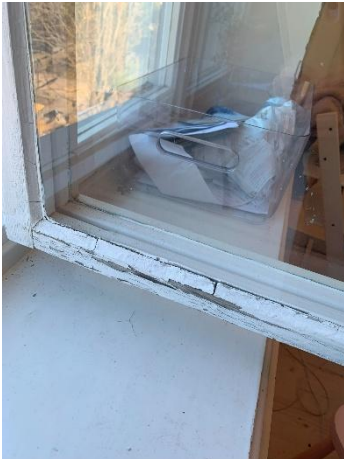
-
5. Bygghet: Fönster och trädörrar
Noteringar: Fönster målades 2011 år och är i olika skick, en del har sprickor i trä och färg som lossnar.
Bedömd åtgärd: Fönster och trädörrar bör målas om utvändigt vart 10:e år, byt tätlistor vid behov. Ett par fönster kan ha behov av byte av trädetaljer.
Mängd: Alla fönster och trädörrar.
Aktualitet: Snarast.
Bedömd kostnad: Ca. 250 000 kr.

Fönster med färg som lossnar.

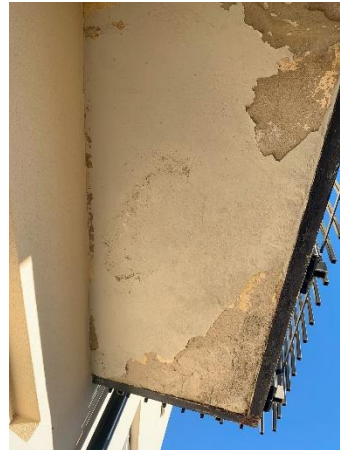
7. Bygghet: Balkonger
Noteringar: En av husets balkonger har synliga fuktgenomslag, ytskiktet börjar lossna från undersidan. Den tekniska livslängden på en balkong är ca 50 år.
Bedömd åtgärd: Vi rekommenderar att man genomför en renovering av den balkongen, genom att ytskiktet byts ut, i samband med renoveringen bör man grundligt undersöka skicket på alla balkongernas järnbalkar och armering för att undersöka eventuella rostangrepp samt åtgärda/renovera dessa där behov finns.
Mängd: 7st balkonger.
Aktualitet: Snarast.
Bedömd kostnad: Minst ca 50 000 kr (om endast ytskiktet behöver förnyas) denna kostnad tas med i kalkylen.)
Ca 500 000 kr (om balkongerna kräver totalrenovering).

Balkong med delar som lossnar.

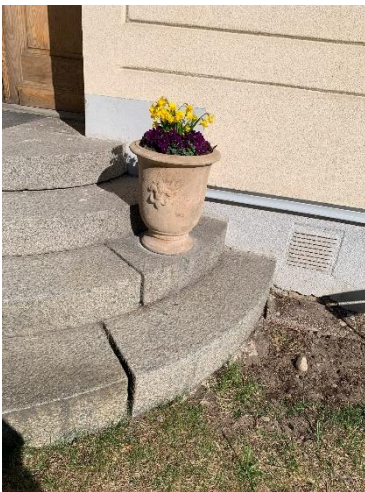
-
8. Byggdel: Entrétrapp
Noteringar: Man har problem med att stentrappen börjar luta ned mot höger samt att stenarna lossnar ur sin position.
Planerat underhåll: Man bör åtgärda trappen innan onödiga fallskador sker, montera ner trapp fyll ut under trapp och återmontera trappen.
(detta bör utföras efter dräneringsarbetet är färdigt)
Mängd: Trappen
Aktualitet: Inom 1 år.
Bedömd kostnad: Ca 80 000 kr.

Trappan sjunker.

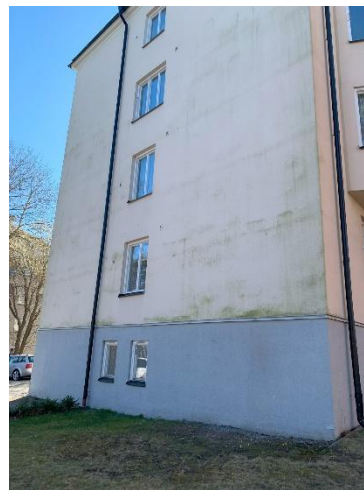
10. Byggdel: Fasad
Noteringar: Fasaden har en del mindre ytor med färg som lossnar, mestadels i nedkant.
Fasaden börjar få ett flammigt och smutsigt utseende med grön påväxt på två sidor. (baksida och en gavel)
Bedömd åtgärd: Man bör rengöra fasader med påväxt innan den blir missfärgad samt slipa förbättra färg som lossnar i nedkant fasad.
Mängd: Ca 300 m².
Aktualitet: Inom 3 år.
Bedömd kostnad: Ca 500 000 kr.

Missfärgad fasad.

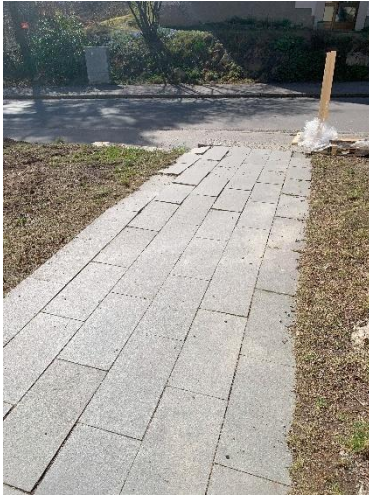
11. Byggdel: Entrégång med plattor/ Muren
Noteringar: Entrégång med plattor har plattor som lossnar, mestadels i nedkant.
Muren börjar luta.
Bedömd åtgärd: Entréplattorna bör åtgärdas så de ligger fast.
Muren bör åtgärdas och riktas så den blir rak och stadig.
Mängd: Mur och entrégång.
Aktualitet: Inom 1 år.
Bedömd kostnad: Ca 50 000 kr.

Stenläggning vid entré börjar röra sig.

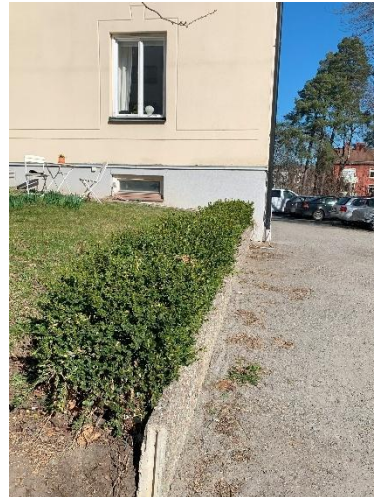
Muren börjar luta.
