# Besiktningsprotokoll

## Anticimex Överlåtelsebesiktning av småhus - nivå 2

| Fastighetsadress:<br>Tolvmansvägen 22 | |

| Besiktningsdatum:<br>2025-09-22 | Protokollnummer:<br>69279810 |

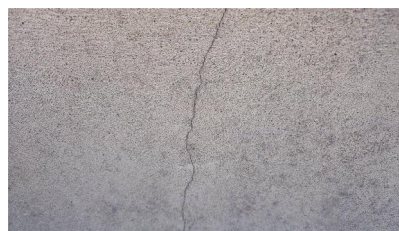
Sprickor finns i sockel.

Dessa bedöms inte ha lett till bakomliggande skador.

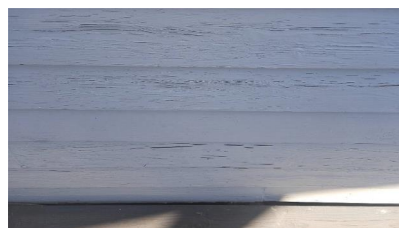
Fasadpanelen framförallt på baksidan är i behov av målning/underhåll.

Fasadbeklädnad och träkonstruktioner där målningsbehov finns riskerar att få fukt- och rötskador på grund av sämre vattenavvisande förmåga. För att öka livslängden på fasadbeklädnaden rekommenderas målning och underhåll.

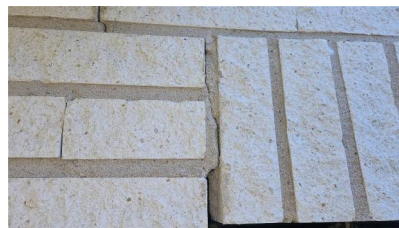
En kalksandsten sitter löst där balkongräcket är fäst i och fog har börjat släppa mellan några stenar.

Detta bedöms inte bero på eller leda till några skador i bakomliggande konstruktioner.

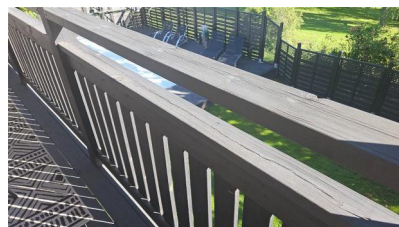
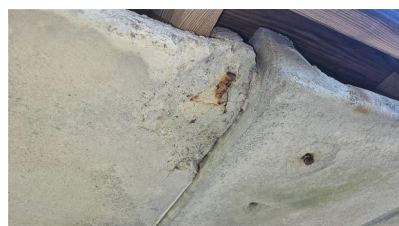
Balkongräcke och träkonstruktioner är i behov av målning/underhåll.

Balkongräcke och träkonstruktioner där målningsbehov finns riskerar att få fukt- och rötskador på grund av sämre vattenavvisande förmåga.

Synlig rostangripen armering och betongsläpp noteras på undersidan av balkongen.

För att öka livslängden på balkongen rekommenderas målning och underhåll.

Rekommenderas att rostskyddsbehandla/ putsa i förebyggande syfte.

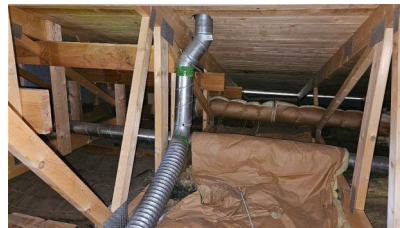
Några ventipationsrör är oisolerade, rekommenderas att isolera ventilationsrören i förebyggande syfte för att undvika kondens.

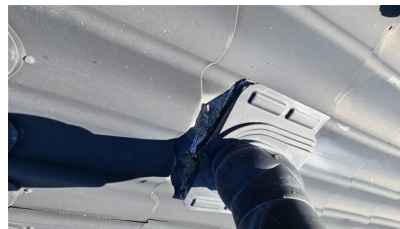
Fogen mellan tak och huven till köksfläkten är otät.

Risk för fuktrelaterade skador i bakomliggande konstruktioner, fastighetsägaren uppger att detta skall åtgärdas snarast.

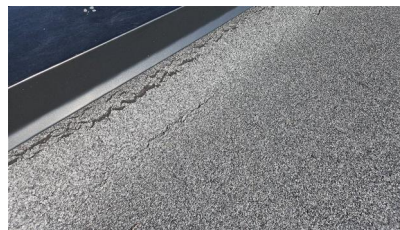
Ytliga sprickor finns i takpappen på garaget.

Detta bedöms inte lett till några skador i bakomliggande konstruktioner, rekommenderas att täta i förebyggande syfte.

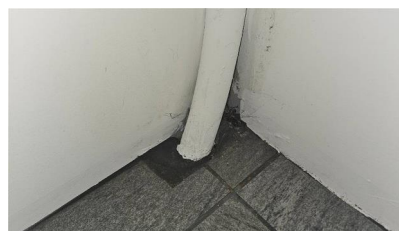
Rör genomföring finns för nära vägg/ golv.

Det finns risk att tätskiktet inte har kunnat anslutas på ett rätt sätt, vilket kan leda till fuktskador.

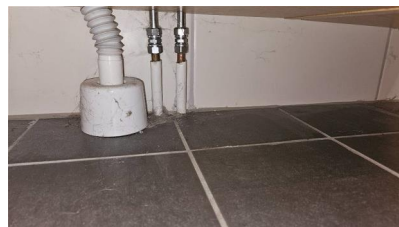
Rör genomföring finns i golvet utanför duschzonen.

Rör genomföringar i golvet medför en ökad risk för att vatten tränger ner i omkringliggande konstruktioner och orsakar fuktskador.

Lågpunkter finns i golvfallet utanför duschzonen, detta bedöms inte kunna leda till några skador i bakomliggande konstruktioner
