# Besiktningsprotokoll

Anticimex Överlåtelsebesiktning av småhus - nivå 1

| Fastighetsadress:<br>Johannelundsvägen 5 | |

| Besiktningsdatum:<br>2025-08-22 | Protokollnummer:<br>69195603 |

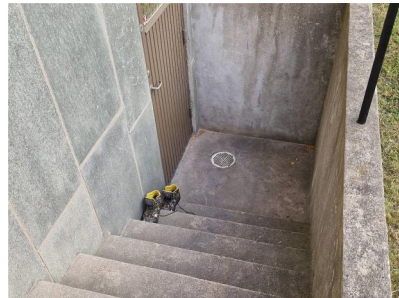
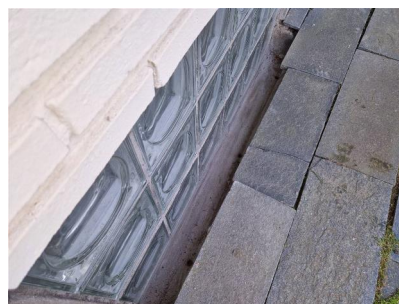
Utanför källartrapporna finns brunnar och ett lågt sittande fönster med dränering.

Det är viktigt med noggrant underhåll i form av rengöring/rensning för att förhindra stopp.

Risk finns vid översvämning att vatten tränger in i angränsande konstruktioner med fukterelaterade skador som följd

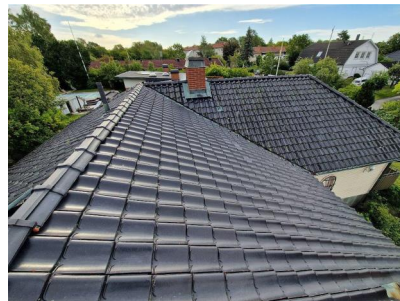
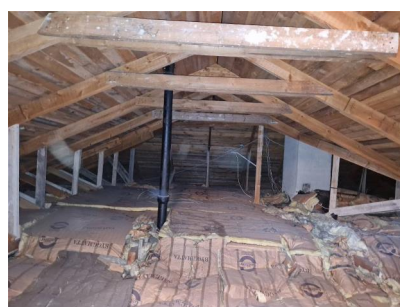
Följande noteras på vind och tak.

På vinden noteras fuktrosor (torra vid besiktningstillfället) och mindre mikrobiell tillväxt.

- Fuktfläckar kan bero på olika saker, och kan vara ett tecken på en tidigare eller ett pågående läckage.
- Mikrobiell tillväxt.

Detta kan vara ett tecken på att vinden tillförs fukt inifrån bostaden.

- Yttertaket är från byggnadsåret och är avsynat från mark och takstege.
- Ett par trasiga takpannor.
- Några takpannor ochnockpannor täcker bristfälligt.
- Takfoten är i behov av målning/underhåll.

Vi rekommenderar en fördjupad undersökning via fackman för att bedöma orsak, omfattning samt åtgärd.

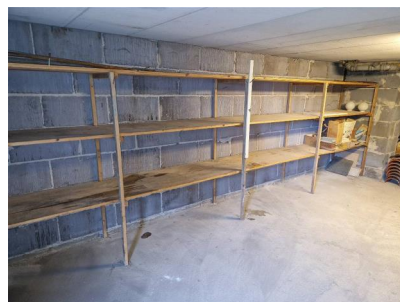
I förrådet noteras hyllor i organiskt material.

Rekommenderar att hålla kallförrådet fritt från organiskt material.

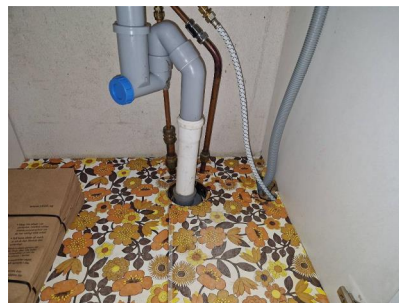
Fuktskydd saknas i diskbänksskåp.

Utan fuktskydd är det svårt att upptäcka läckage från rörledningar. Vatten kan då tränga in i omkringliggande konstruktioner och orsaka fuktskador.

För att upptäcka eventuella läckage, installera ett fuktskydd.

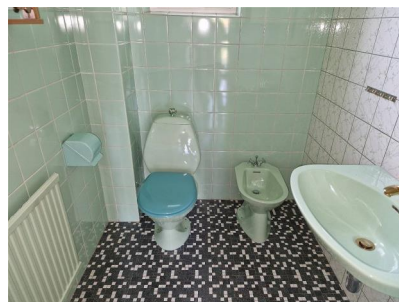
Utrymmet är äldre och har passerat tiden för sin tekniska livslängd.

Eftersom funktionen, som innebär att ytskiktet/tätskiktet ska vara vattentätt, kan vara nedsatt finns en ökad risk att vatten tränger igenom ytskiktet/tätskiktet med vattenskador i omkringliggande konstruktioner som följd.

Fuktindikering i utrymmet gav inga onormala fuktindikationer.

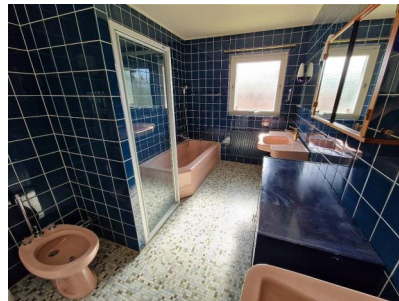
Utrymmet är äldre och har passerat tiden för sin tekniska livslängd.

- Äldre gjutjärnsbrunn. Se Hela huset allmänt.
- Rör genomföring finns i vägg i duschen.
- Golvbrunnen och ytorna under/bakom badkaret är inte besiktningsbar.

Fuktindikering i utrymmet gav inga onormala fuktindikationer.

Renovering av utrymmet rekommenderas. Kontakta en behörig våtrumsentreprenör för en renovering. I samband med renoveringen bör omkringliggande konstruktioner kontrolleras för att upptäcka eventuella följskador.

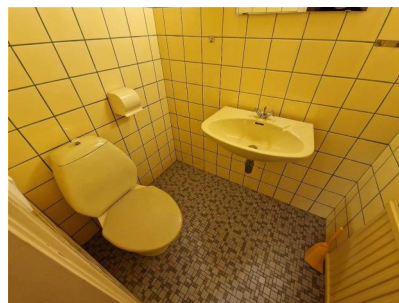
Utrymmet är äldre och har passerat tiden för sin tekniska livslängd.

Eftersom funktionen, som innebär att ytskiktet/tätskiktet ska vara vattentätt, kan vara nedsatt finns en ökad risk att vatten tränger igenom ytskiktet/tätskiktet med vattenskador i omkringliggande konstruktioner som följd.

Fuktindikering i utrymmet gav inga onormala fuktindikationer.

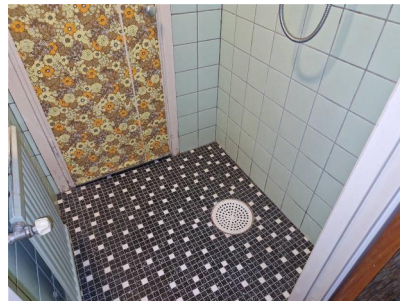
Utrymmet är äldre och har passerat tiden för sin tekniska livslängd.

- Äldre gjutjärnsbrunn. Se Hela huset allmänt.

Fuktindikering i utrymmet gav inga onormala fuktindikationer.

Renovering av utrymmet rekommenderas. Kontakta en behörig våtrumsentreprenör för en renovering. I samband med renoveringen bör omkringliggande konstruktioner kontrolleras för att upptäcka eventuella följdskador.

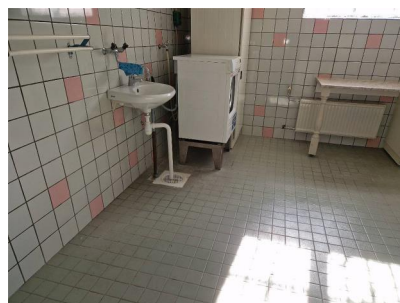
Utrymmet är äldre och har passerat tiden för sin tekniska livslängd.

- Äldre gjutjärnsbrunn. Se Hela huset allmänt.

Fuktindikering i utrymmet gav inga onormala fuktindikationer.

Renovering av utrymmet rekommenderas. Kontakta en behörig våtrumsentreprenör för en renovering. I samband med renoveringen bör omkringliggande konstruktioner kontrolleras för att upptäcka eventuella följdskador.

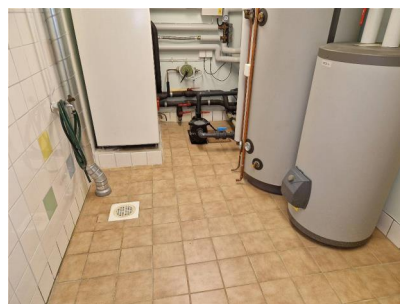
Äldre gjutjärnsbrunn. Se Hela huset allmänt.

Avloppstammen, gjutjärnsbrunnarna och vattenrör är äldre och rostangripna.

För att undersöka om avloppstammen, gjutjärnsbrunnar, vattenrör och dess anslutningar behöver bytas samt om det finns några följdskador i omkringliggande konstruktioner bör en fackman kontaktas.

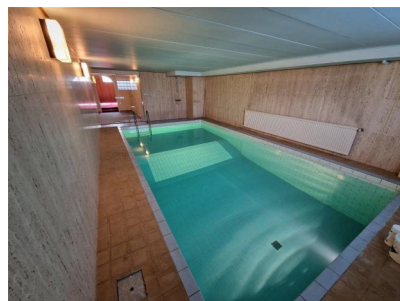
Besiktning av pool/poolrum ingår inte i uppdraget.

Rekommenderar att kontakta lämplig fackman för kontroll av utrymmet.

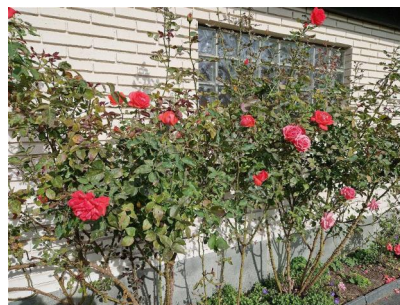
Växter finns i anslutning till byggnaden.

När det finns rabatter och växter nära byggnaden finns risk att fukt stannar kvar i väggarna. Detta kan i sin tur orsaka invändiga fuktskador. Växternas rötter kan också skada grundmuren och sätta dräneringsledningen ur funktion.

Området närmast huset rekommenderas att vara fritt från växtlighet.

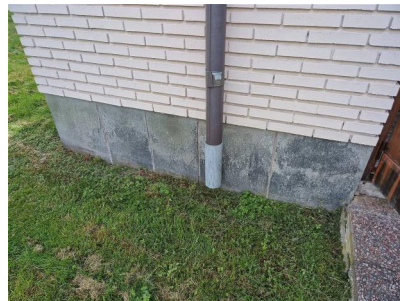
Stuprör avslutas nära husliv.

Stuprör som avslutas intill husliv (ovan mark) kan medföra en ökad fuktbelastning på grundmur/sockel med fuktrelaterade skador som följd.

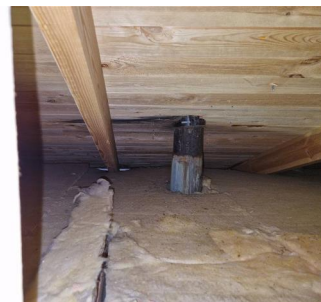
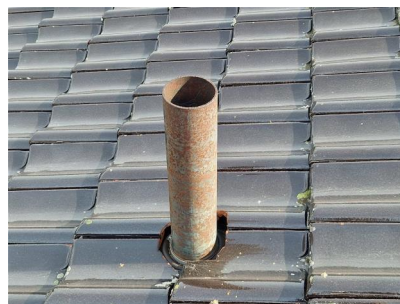
- Yttertakets börjar bli äldre.
  - På vinden noteras en fuktros vid avluftsöret.
- På övriga ytor på underlagstaket noteras inget avvikande och normal lukt upplevdes.  
Rekommenderar kontakt med en plåtslagare för kontroll och åtgärd.

Takpannor, plåtdetaljer och underlagspapp har enligt vår bedömning en begränsad livslängd. Eftersom husets taktäckning är äldre har det ett minskat motstånd mot vatteninträngning. Detta i sin tur kan leda till fuktskador på träläkt och vidare ner i underliggande konstruktioner.

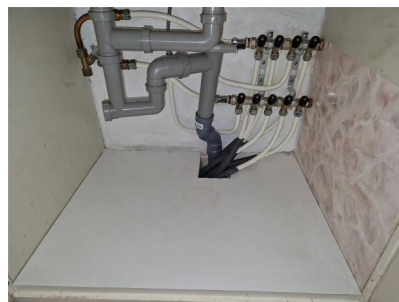
Fuktskydd saknas i diskbänksskåp och fuktskydd saknas under kyl/frys.

Utan fuktskydd är det svårt att upptäcka läckage från rörledningar. Vatten kan då tränga in i omkringliggande konstruktioner och orsaka fuktskador.

För att upptäcka eventuella läckage, installera ett fuktskydd.
