2025-03-18

Uppdragsnummer 22010235  
2025-058

## ÖVERLÅTELSEBESIKTNING

BÄLLSTA 2:590  
Runristarvägen 29, 186 50 Vallentuna

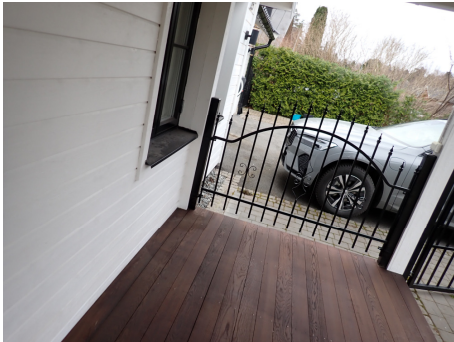
| Fasad: | <p>Fasadpaneler ansluter nära altantrallar mot entrésida och innergård.</p> |

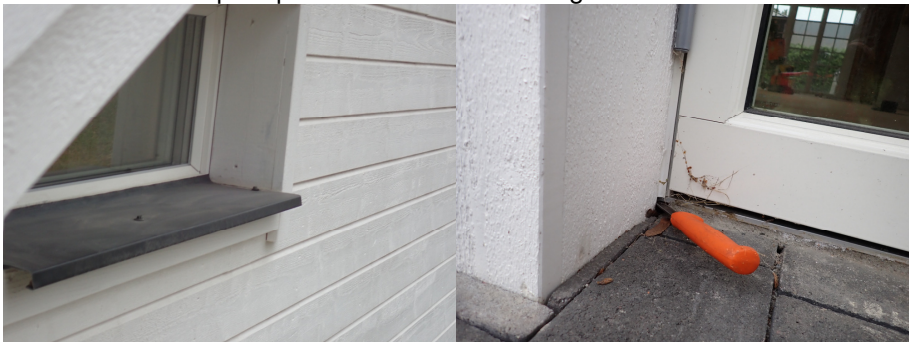
| Fönster/Dörrar: | <p>Uppvik saknas på kortsidor på fönsterbleck för 2 fönster uppe mot vardagsrum.<br/>Otätt in under dörrtrösklar.<br/>Glaskarm saknas på 1 parti av vikedörr mot innergård.</p> |

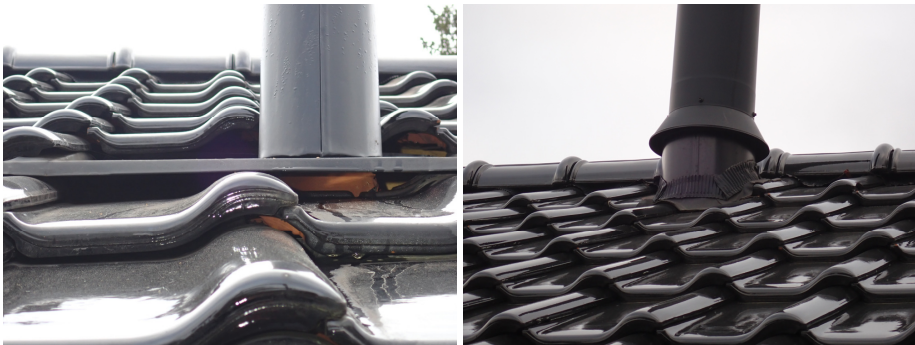
| Yttertak: | <p>Taket är av säkerhetsskäl endast besiktigad begränsat från markstege vid takfot samt i anslutning till rännal.</p> <p>Tät duk saknas/otätt in under ventilations genomföring ovan tvättstuga.<br/>Skorsten saknar kringliggande plåt, tätad med takduk.<br/>Med anledning av ovan noterade brister/svaga punkter se även riskanalys punkt 3:1.</p> |

**3:1** Dåligt tätade takgenomföringar kan leda till att dagvatten tränger in på vinden vilket i sin tur kan leda till fukt, mögel och/eller rötelaterade skador på underliggande konstruktioner.

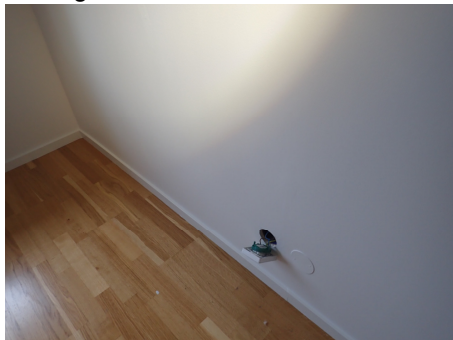
Eluttag sitter löst.

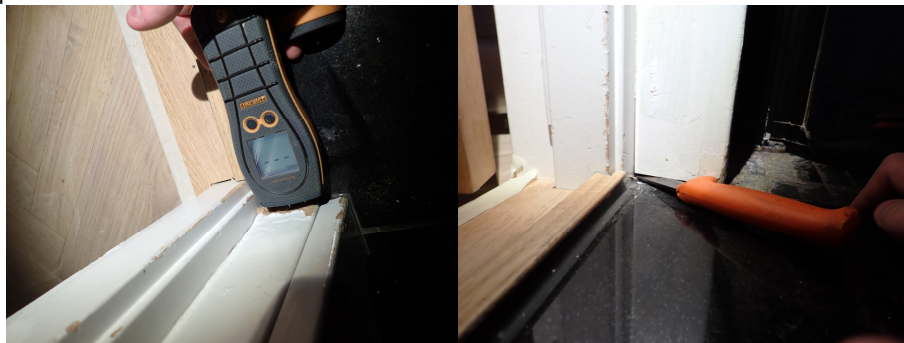
Svällskada på foder för dörr ner mot golv (torrt vid besiktningen).

Otätt in kring dörrparti, mot golv.

Dörr i våtzon 1, placerat nära duschdelen.

Bomljud i klinker i duschdel.

Dåligt fall på golvbeläggningen.

**3:2** Brister i golvetts tätskikt med dåligt uppvik mot tröskel är en risk.

Då det är svårt att få ett tillräckligt fuktskydd mot dörrkarmar i våtrum ökar risken för skador i anslutning till dörrar som är placerade i våtzone 1.

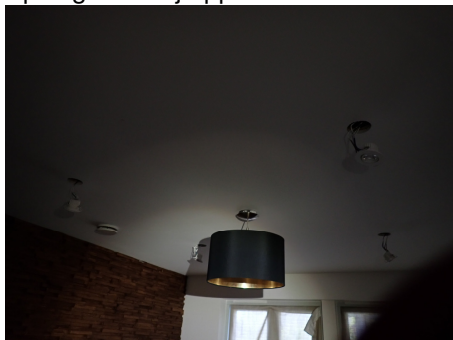
Spotlights är ej uppfästa.

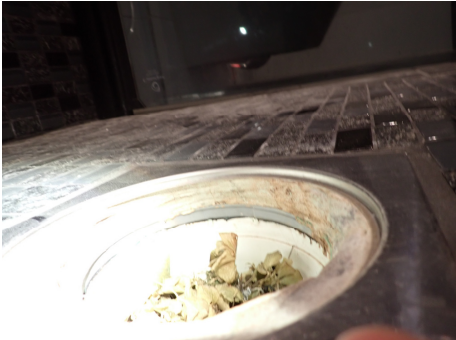
| WC/dusch: | <p>Tätskikt bakom kakel och under klinker är ej besiktningsbart.</p> <p>Dåligt fall på golvbeläggningen.</p> <p>Golvbrunnsmanschett sticker fram under klämring i golvbrunnen.</p> <p>En del bomljud noteras i klinker.</p> <p>Med anledning av ovan noterade brister/svaga punkter se även riskanalys punkt 3:2.</p> |

Ej tillskuren brunnsmanschett kan medföra att manschetten tätar dåligt mellan golvbrunn och golvetts tätskikt samt att det även kan medföra kapillärsug i manschetten.

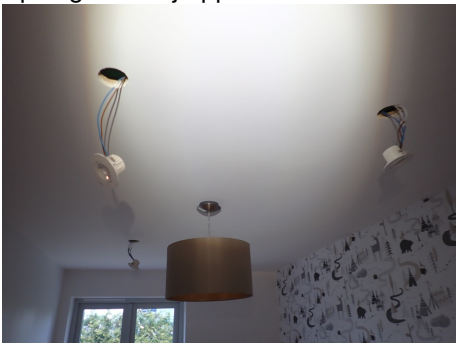
| Sovrum 3: | <p>Spotlights är ej uppfästa.</p> |

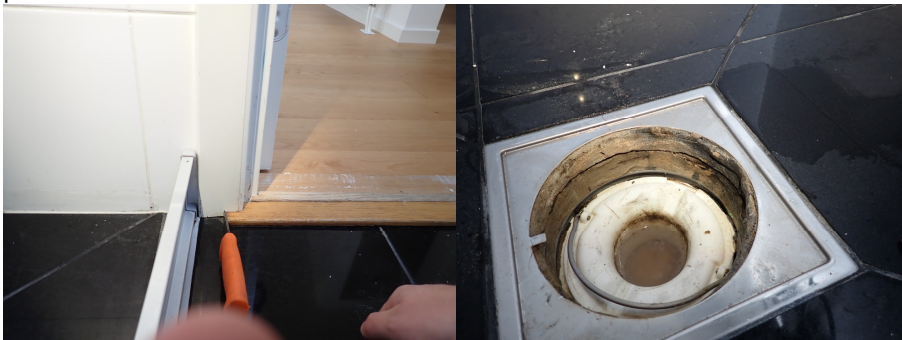
| Trapp: | Trapp/staket kring är ej korrekt fallskyddad/krypsäkrad. |
| WC/dusch: | <p>Tätskikt bakom kakel och under klinker är ej besiktningsbart.</p> <p>Ventilationen är placerad långt från duschzon.</p> <p>Dörr i våtzon 1, placerad direkt vid duschdelen, otätt kring dörrtröskel.</p> <p>Dåligt fall på golvbeläggningen.</p> <p>Golvbrunnsmanschett sticker fram under klämringen.</p> <p>Med anledning av ovan noterade brister/svaga punkter se även riskanalys punkt 3:2.</p> |

Dåligt placerad ventilation i våtrum ökar risken för läckage av vattenånga till kringliggande konstruktioner.

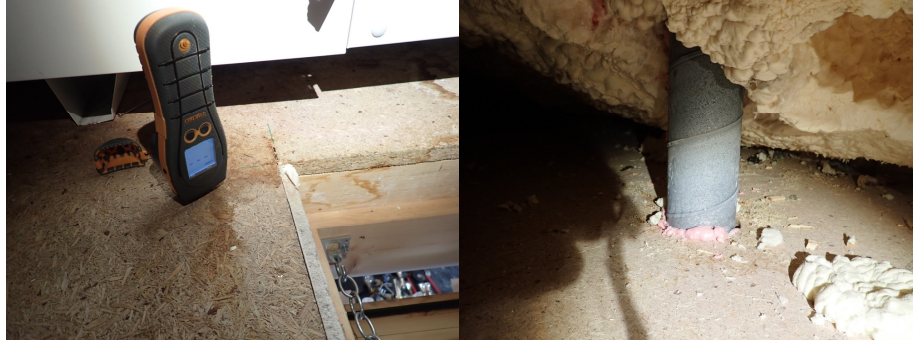
Frost/kondens och fuktros på råspont kring ventilationsrör för utluft från frånluftsvärmepump.

Fuktros på råspont kring FTX.

- 4:1** Ventilationens utförande och helasystem ska ses över och åtgärdas samt kontrolleras av fackman.

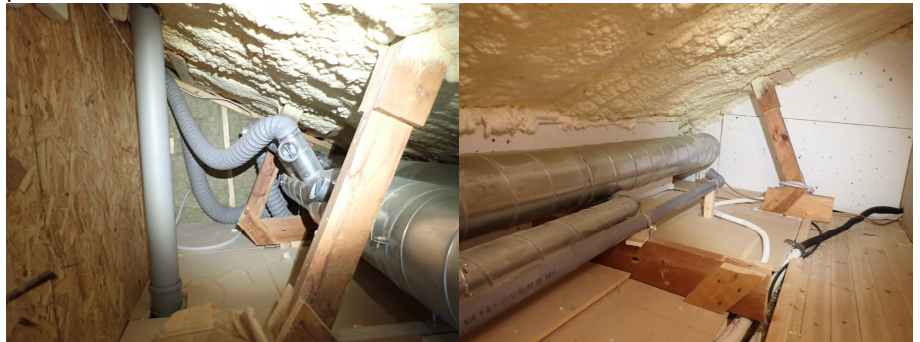
Vid fuktkvotsmätning på trossbotten och plintar av trä noterades ett värde av 8-11% FK

Inklädda tak/tak isolerade med plastskum är en känd riskkonstruktion. Se även riskanalys punkt 3:3.

Kondensavlopp från ventilationskyla är ej fast inkopplad, risk för läckage. Ventilationsrör är ej fackmannamässigt dragna.

**3:3** Ryggåstak isolerade med plastskum/polyuretanskum är en riskkonstruktion, om ventilationen mellan innertaket och yttertaket är felaktig och/eller bristfällig finns risk för att den varma luften som stiger upp ifrån inomhusmiljön inte kan ventileras bort, luften kondenserar då och kan ge upphov till fukt, mögel och/eller rötelaterade skador.
