## ÖVERLÅTELSEBESIKTNING

Säljklar Total med fuktmätning - Alicia Edelman

## VALLENTUNA LINDHOLMEN 3:16

Timotejvägen 10  
186 94 VALLENTUNA

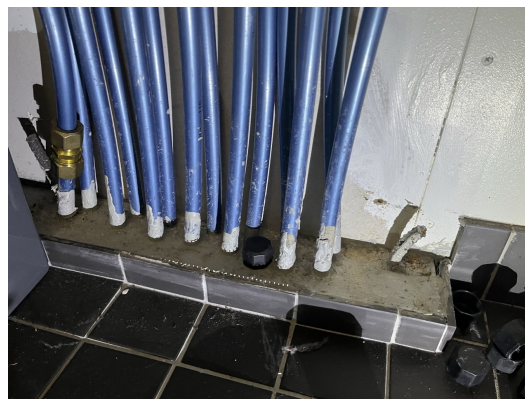
Teknikrum

Fuktsäkert utförande vid rörfördelare bristfälligt utfört, tätskikt går ej upp på vägg.

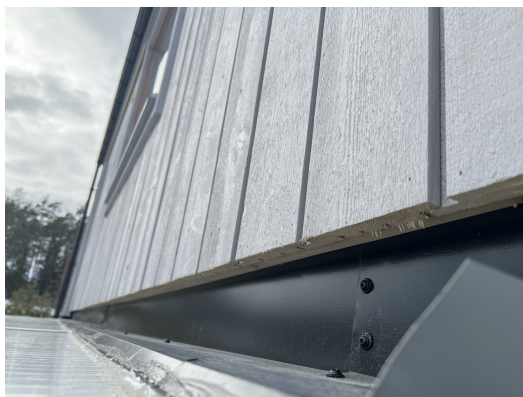
**Fasad**

Ändrä vid anslutning av uterumstak ej målat.

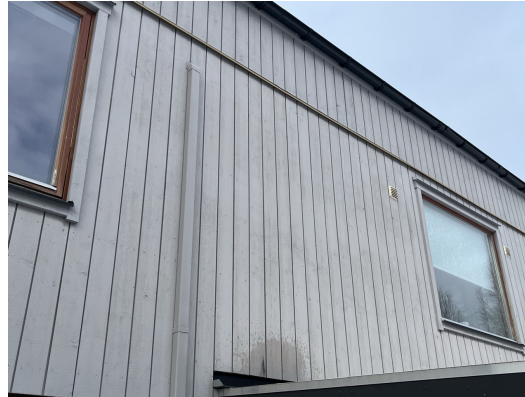
**Hängrännor/stuprör**

Rännskarv saknas på hängränna ovan uterum, vatten droppar ner och stänker upp på fasad.
