ÖVERLÅTELSEBESIKTNING

Säljklar Total med fuktmätning - AliciaEdelman

TÄBY NEJONÖGAT 36

2026-03-18

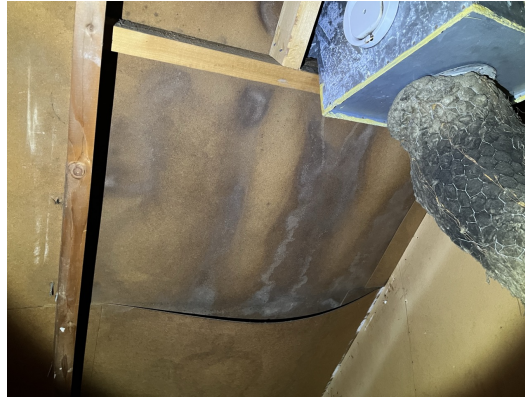
Vind

Finns missfärgning av från fukt på underlagstaket i anslutning till ventilationsgenomföring.

Finns någon masonitskiva som är skadad/trasig, i anslutning till ventilationsgenomföringar är det större hål är rörets dimension.

Om enstaka mindre fuktfläckar finns i masoniten rekommenderas märkning av dessa med färgpenna för att kunna iaktta eventuella förändringar. Normalt sett innebär sådana mindre fuktgenomslag inget problem. Långvarig vattenbegjutning minskar dock masonitens täthet vilket i sin tur kan medföra genomfuktning och läckage. Det förekommer att nederbörd och/eller skräp tränger in genom masonitens skarvar varför man efter kraftig vind och nederbörd bör kontrollera vinden.
