Anticimex Överlåtelsebesiktning av småhus - nivå 2

Fastighetsbeteckning: Vallentuna-Rickeby 1:424	
Fastighetsägare: Daniel Sinanovic Hjelmtorp	
Fastighetsadress: Bergvägen 22b	
Postnummer: 186 41	Ort: Vallentuna

Besiktningdatum: 2026-04-08	Protokollnummer: 69635596
Temperatur: 6 °C	Väderlek: Mulet
Tekniker: Ulf Blomqvist	
E-post: Ulf.Blomqvist@anticimex.se	
Kontor: Stockholm Norr	
Närvarande: Säljare

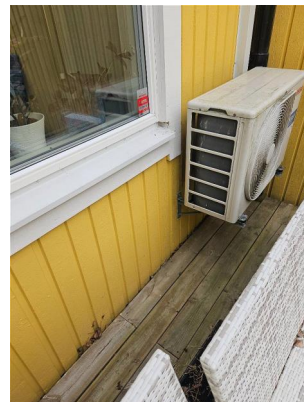
Utvändigt / Markförhållanden

Kondensvatten från luftvärmepumpens utedel leds inte bort från husgrunden.

Detta medför ökad risk för att vatten tränger in i anslutande konstruktioner, vilket i sin tur kan leda till fuktrelaterade skador. Observera att besiktning av byggnadens värmesystem eller värmepumpen inte har ingått i uppdraget.

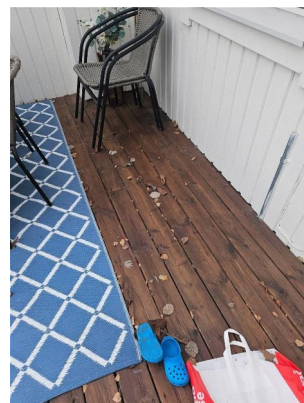
Utvändigt / Sockel

Delar av sockeln är obesiktad då altanen döljer den bakomliggande konstruktionen.

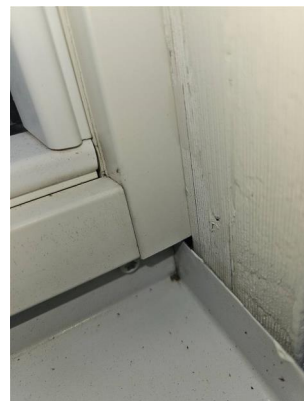
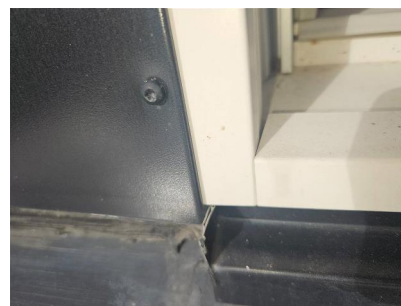
Utvändigt / Fönster

Fönsterbleck är otäta vid infästningar.

Eftersom fönsterblecken är otäta finns risk att vatten rinner in i väggen vilket i sin tur kan leda till fuktskador i väggkonstruktionen.

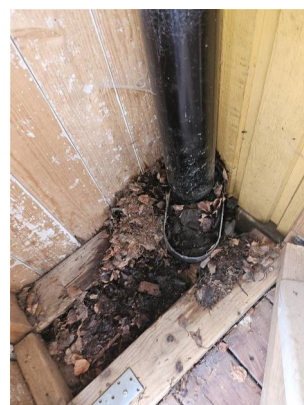
Utvändigt / Hängrännor / Stuprör

Stuprör är igensatt med skräp.

Eftersom stuprör är fulla med skräp kan vatten frysa och bilda en ispropp, risk finns då att rören svämmar över och det kan bli fuktskador på fasad och sockel.

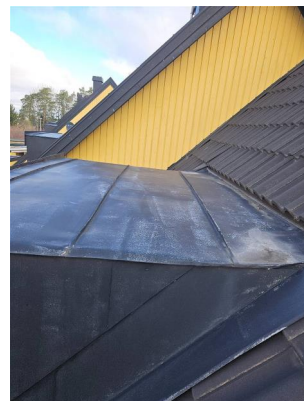
Utvändigt / Tak

Äldre plåtdetaljer på yttertaket är inte utbytta i samband med takreningen.

Detta kan leda till fuktskador i bakomliggande konstruktioner.

Kontakta en plåtslagare för kontroll och åtgärd.

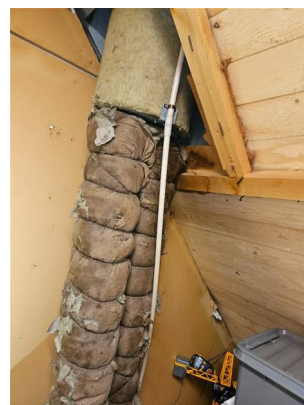
Utvändigt / Vind

Underlagstaket har äldre fuktfläckar.

Noterade fuktfläckar uppstod innan takomläggningen.

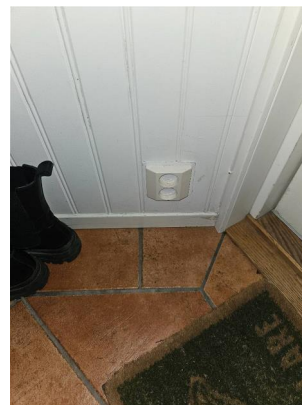
Ojordade uttag finns i rum med klinkergolv.

När man har ojordade eluttag i rum med klinker finns det en ökad risk för personsador.

Kontakta en elektriker för kontroll och åtgärd.

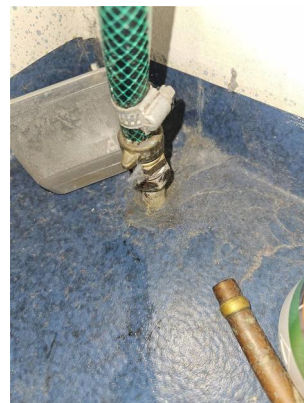
Rör genomföring finns i golv.

Rör genomföringar i golvet medför en ökad risk för att vatten tränger ner i omkringliggande konstruktioner och orsakar fuktskador. Vid uppbyggnaden av utrymmet var detta tillåtet och utförandet anses därför vara fackmässigt utfört. I dagens branschregler är detta inte längre tillåtet.

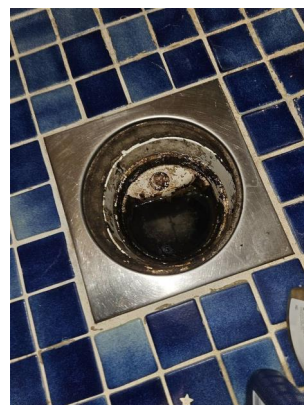
Golvbrunnen är inte utbytt i samband med renovering. Klämring finns inte i golvbrunn och noterar att avloppsstosen till handfatet har en felaktig höjd ovan klinkergolv.

Ovan nämnda brister medför ökad risk att vatten kan tränga ner i omkringliggande konstruktioner med fuktskador som följd. Detta kan i sin tur leda till mikrobiella skador.

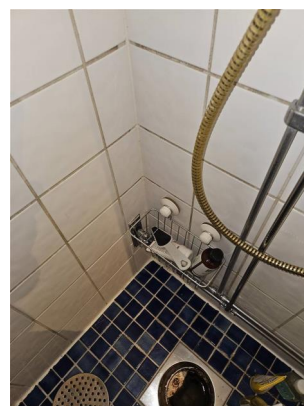
Rör genomföring finns i vägg.

Rör genomföringar i väggen medför en ökad risk för att vatten tränger in i omkringliggande konstruktioner och orsakar fuktskador.

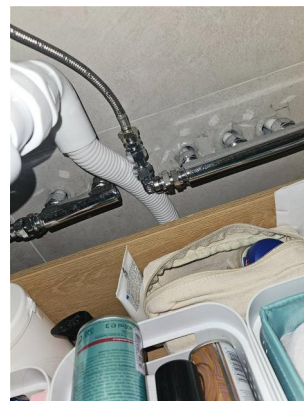
Täckbrickor saknas till vattenledningar under handfatet.

Utan täckbrickor kan vatten tränga in bakom tätskiktet

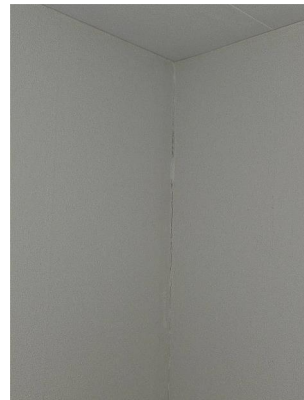
Hela huset / Allmänt

Sprickor förekommer i väggvinklar.

Denna brist beror på naturliga rörelser i trähus och är en mindre brist.
