# UNDERHÅLLSPLAN – 50 ÅR

BRF STÖREN 20  
2024—2073

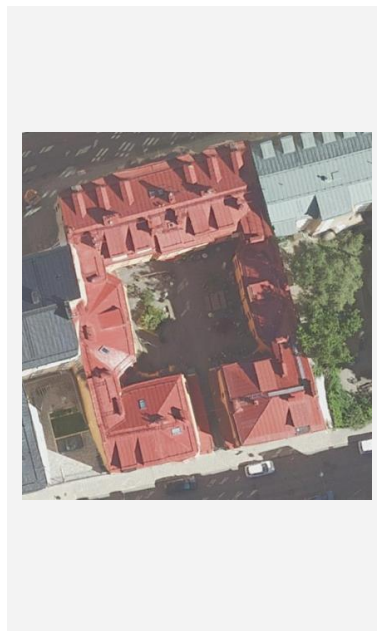
Fastighetens tak består i takstolar av grovt virke och tak av brädor belagt med papp och täckning där ytterlagret är av plåt. Taket har framförallt en lutning mot innergården samt viss lutning mot angränsande väg. Avvattning sker via fotrännor till utvändiga stuprör där avlopp finns på innergården.

Taket har under de senaste åren genomgått etapper av renoveringar mellan åren 2007—2020, samt en tvätt av delar av taket 2021. En ockulär besiktning av skicket på taket kunde vid tillfället inte genomföras, men plåttak har en teknisk livslängd på 50 år och därför beräknas det att åtgärder här inte kommer behöva genomföras inom den närmaste tiden bortsett från tvätt. En närmare granskning av taket behöver genomföras av en extern expert för att kunna ge ett bestämt svar.

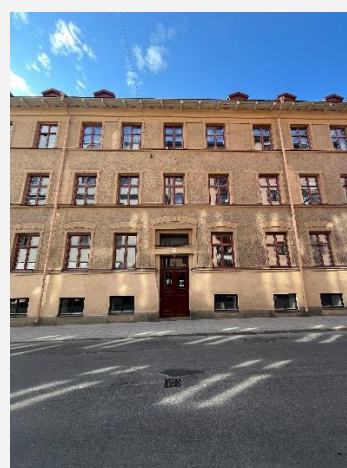
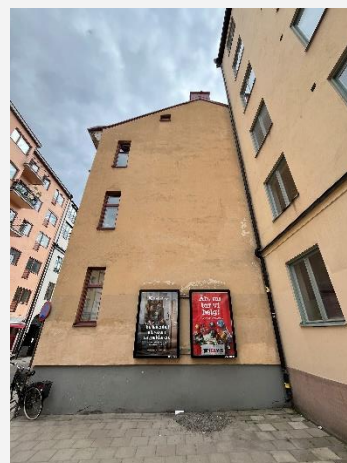
Fastighetens fasad är av enkelputs och har under årens lopp blivit utsatt för olika mängder av slitage. Fasaderna som vätter mot Högbergsgatan har sett den största mängden skador från diverse klotter och annan skadegörelse. Här har Brf Stören 20 varit duktiga att åtgärda och tvätta bort detta. I övrigt visar fasaden viss krackelering i färgen.

Fasaden har i övrigt en god standard, framförallt över markplan mot vägen där flera fina detaljer kring fönster och dörrar syns. I och med närheten till vägen har fasaden blivit smutsig och kan behöva en tvätt för att framhäva originalfärgen.

Fasaden på innergården bedöms vara i gott skick, där delarna som är i mer utsatta riktningar fått en viss blekning och smutsansamling från regn.

Grannhuset Högbergsgatan 75 har ett antal mindre välplacerade balkonger mot fastighetens östra fasad där det bildas fuktansamlingar. Dessa kan bidra till att underhållsbehovet ökar, men med en god dialog med grannhuset behöver det inte vara ett stort problem.

Fasadputs bör renoveras och omfärgas med ett intervall på 50 år.

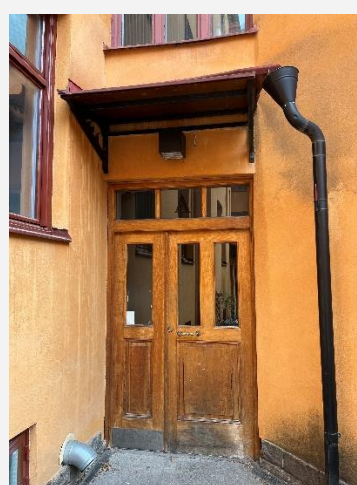
Fastigheten har fönster i alla riktningar, och därför har olika fönster utstått olika mängd slitage från väder och vind. Tidigare har fönstren i söderläge genomgått en renovering detta år. Annars är fönstren renoverade vid det stora ombyggnadsarbetet som pågick 1986. Fönsterbleck och fönsterkarmar visar färgsläpp. Den tekniska livslängden på träfönster och fönsterbleck på 30 år.

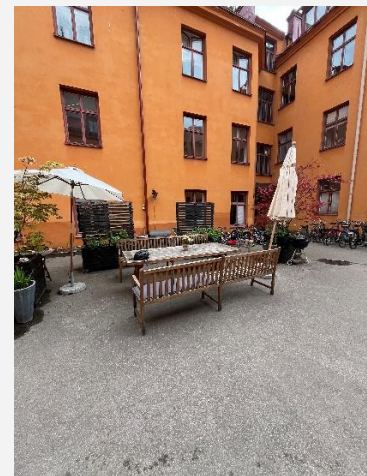
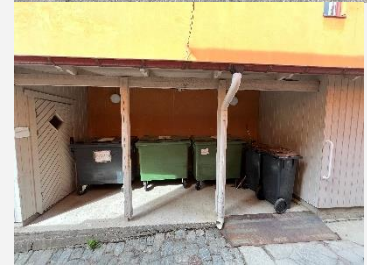
Brf Stören 20 har en fin innergård omringad av fastighetens byggnadsflyglar. Marken står till hälften på berggrund och till hälften på bjälkar. Innergården är asfalterad och inredd med möbler och grönska av Störens medlemmar. Denna ombesörjs av bostadsrättsföreningen själva. Asfalt har en teknisk livslängd om 30 år. Vid platsbesöket noterades även att vattenutkastaren börjat släppa från fasaden.

Taken över dessa visar spår av påväxter och färgsläpp. Kullersten planeras justeras av 20:e år och bytas var 40:e år.

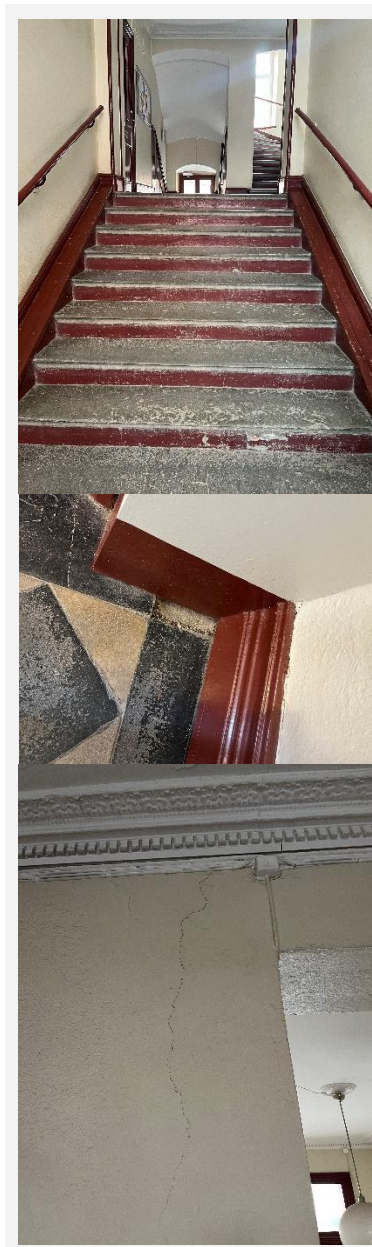
Brf Stören 20 består av fem trapphus som visar fina detaljer i golv, väggar och tak. Golven består av charmiga stenplattor som på många våningsplan blivit nötta av tidens tand, där ojämnheter i golvnivån uppstått. Dessa har en teknisk livslängd på 40 år.

Färgen har på många ställen släppt, både på väggar, tak och röda detaljer som golvlister och trappräcken, men framförallt på trappstegen i huvudbyggnaden. Målning har generellt en livslängd på 20 år.

Fastigheten har en gemensam tvättstuga utrustad med tre tvättmaskiner, torktumlare och ett torkskåp. Tvättmaskinerna är installerade mellan åren 2002—2013, tumlaren är installerad 2010 och torkskåpet är troligtvis installerad samtidigt. Dessa maskiner har en beräknad teknisk livslängd på 20 år.

Fastigheten har både förråd med träväggar från 1985 och metallgallerförråd som alla bedöms vara i gott skick. Den tekniska livslängden för båda väggar är 30 år.

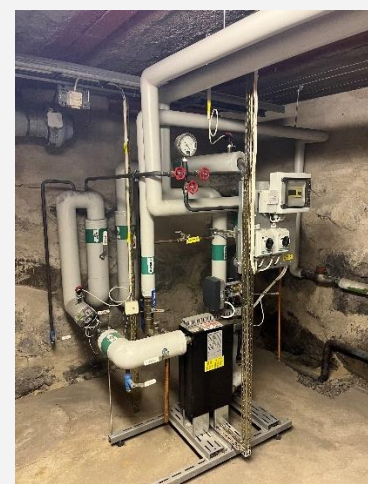
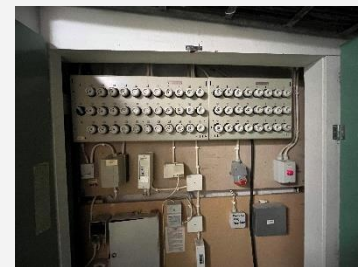
Fastighetens undercentral ligger i källare på adressen Högbergsgatan 81 B. Huvudbyggnaden på Högbergsgatan 81 har mekanisk frånluftsventilation medan resten har ett vanligt självdragssystem. Fläktaggregatet är installerat 2005. En kanalrensning bör ske var 20:e år medan aggregatet är tänkt att hålla i minst 30 år.

Fjärrvärmecentralen som står installerad i källaren är installerad år 2004. Denna förser fastigheten med varmvatten, medan radiatorerna i lägenheterna och i trapphusen använder direktverkande el. En fjärrvärmecentral har en teknisk livslängd om 30 år, medan radiatorer har en teknisk livslängd på 20 år.

Flera av lägenheterna i fastigheten har en öppen kamin, vilket inte bara förhöjer myshetsfaktorn utan kan även generera delar av uppvärmningen. Detta ställer också krav på sotning och undersökning för brandsäkerhet, vilket är åtgärder som krävs var tredje respektive var sjätte år.

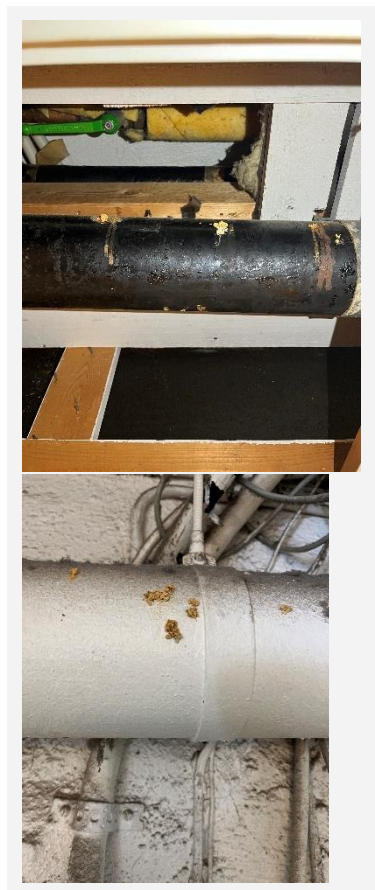
Enligt uppgifter är det senaste stambytet gjort år 1986, och den ockulära besiktningen visar tecken på att delar av rödragningen börjar bli utsliten. Sedan senaste installationen har heller ingen relining genomförts, vilket kan förlänga livslängden på stammarna.

En vidare teknisk utredning behöver göras för att ta reda på mer om stammarnas skick. Den beräknade tekniska livslängden på VA- samt avloppsstammar är 50—60 år vid kontinuerligt underhåll.
