RAPPORT NR 2021:347

Utlåtande över statusbesiktning, våtutrymme

Lundagatan 40, Stockholm

Lundagatan 40, lgh 1306, BRF Marmorn, Stockholm

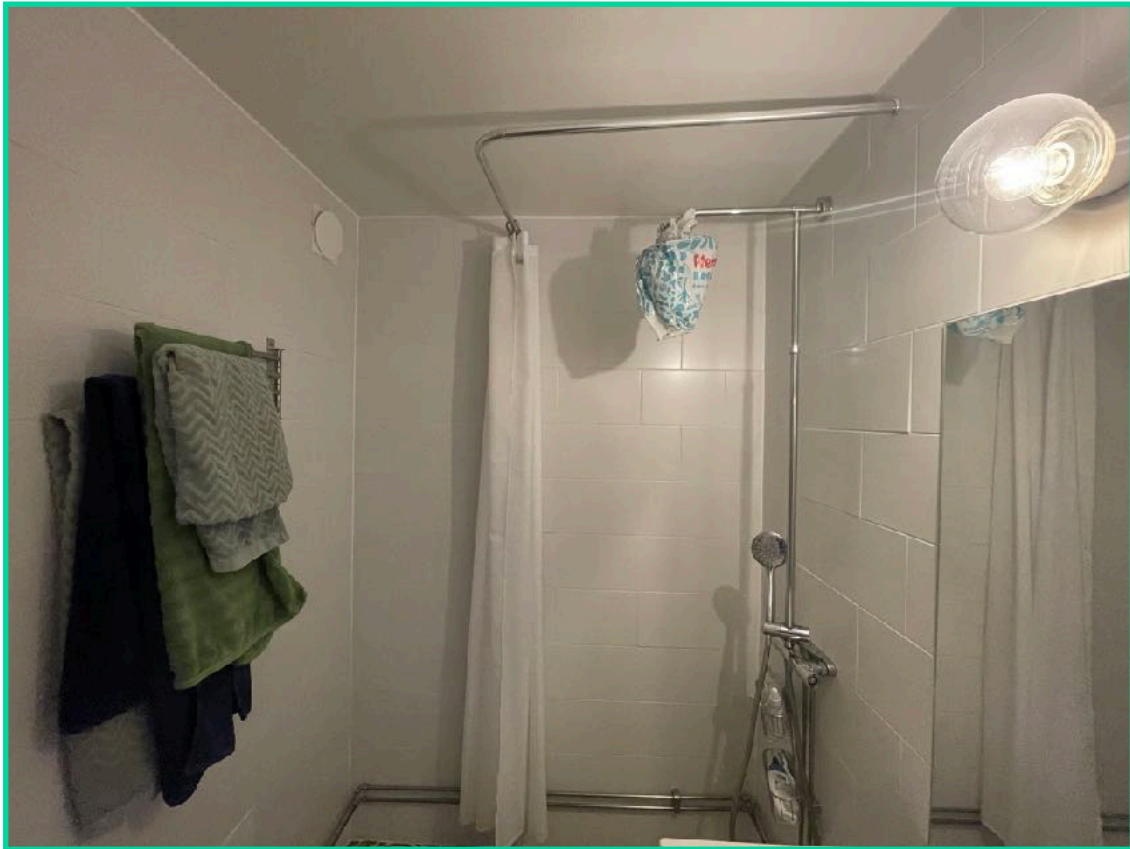
Översiktsbild duschrum.

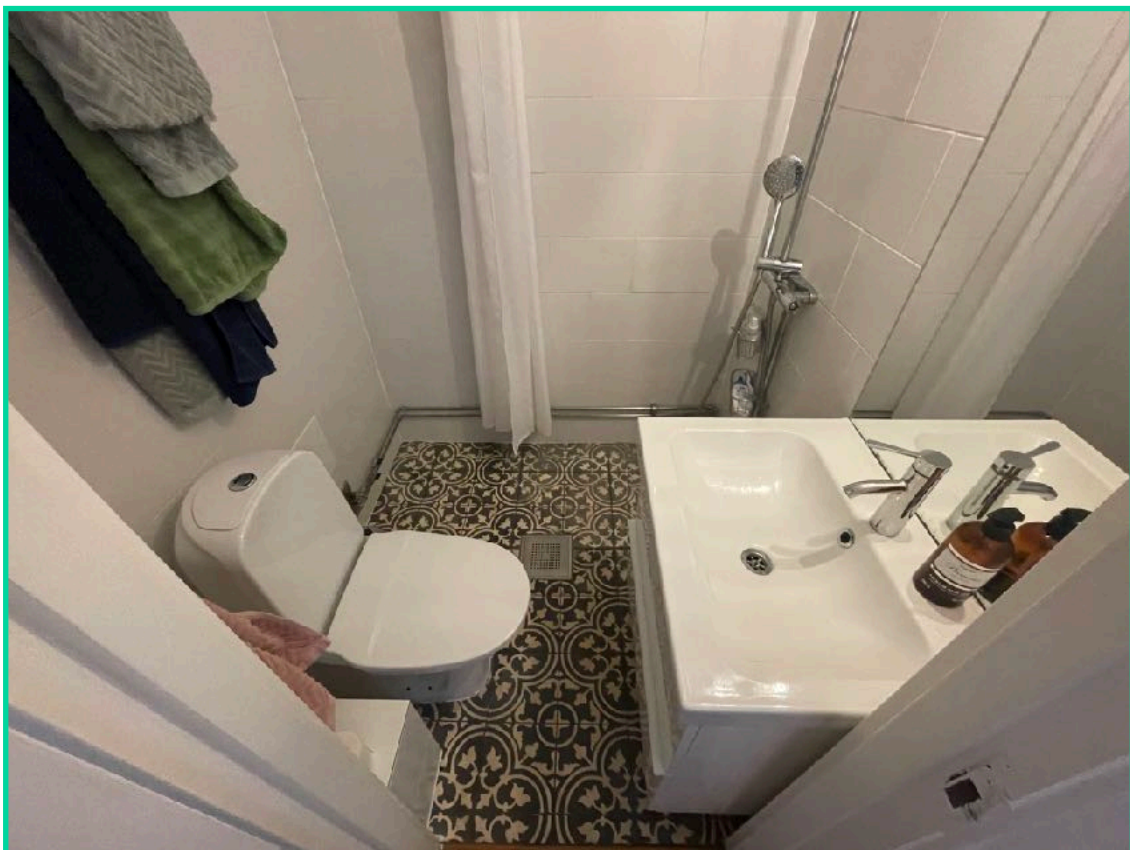
Översiktsbild duschrum.

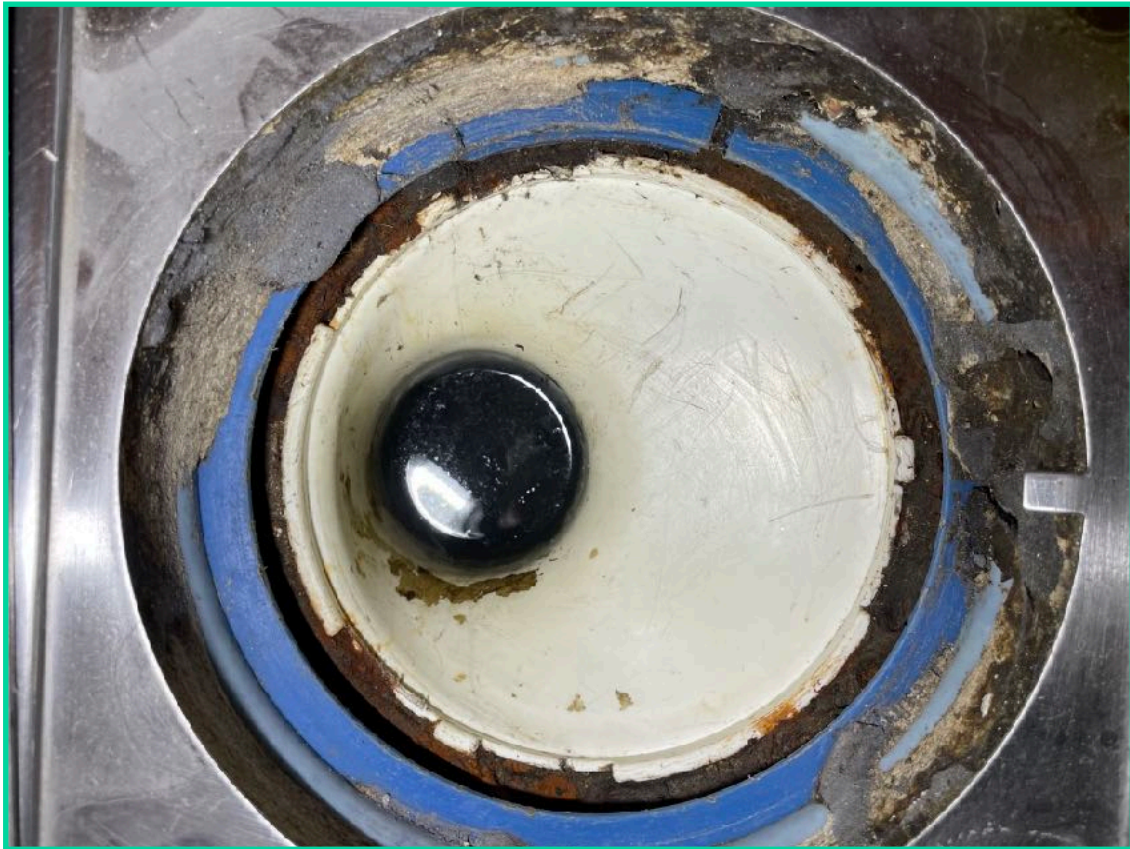
Det aktuella duschrummets tekniska ålder bestäms av golvbrunnen och det underliggande tätskiktets installationsår. Golvbrunn och tätskikt bedöms härröra tidigt 90-tal. Golvbrunnen av gjutjärn är kraftigt korrosionsskadad. Det kan inte klarläggas, men såvitt kan bedömas saknar den godkännande enligt ovan nämnda standard. Tätskiktet på golv består av en plastmatta, som ursprungligen även utgjort golvet ytskikt.

Äldre golvbrunn av gjutjärn, kraftigt korrosionskadad.

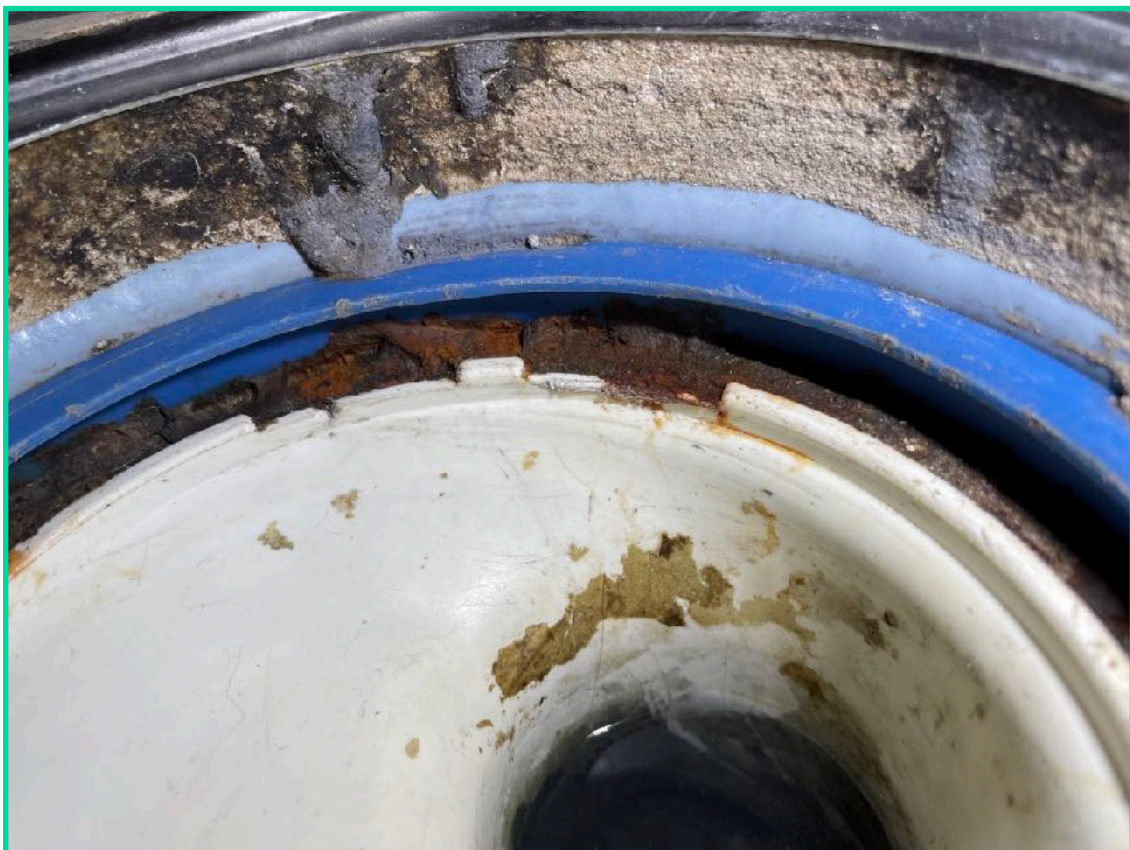
Våtutrymmen med plastmatta som yt- och tätskikt från den tiden har en beräkningsmässig teknisk livslängd på 15-20 år. Duschrummets tekniska livslängd har därför passerat, varför behov av planerat underhåll i form av renovering föreligger.

Äldre plastmatta, tidigare ytskikt, på vilken golvplattor monterats 2014.

Sammanfattningsvis bör övervägas att utan oskäligt dröjsmål bygga om badrummet i sin helhet enligt nu gällande normer.

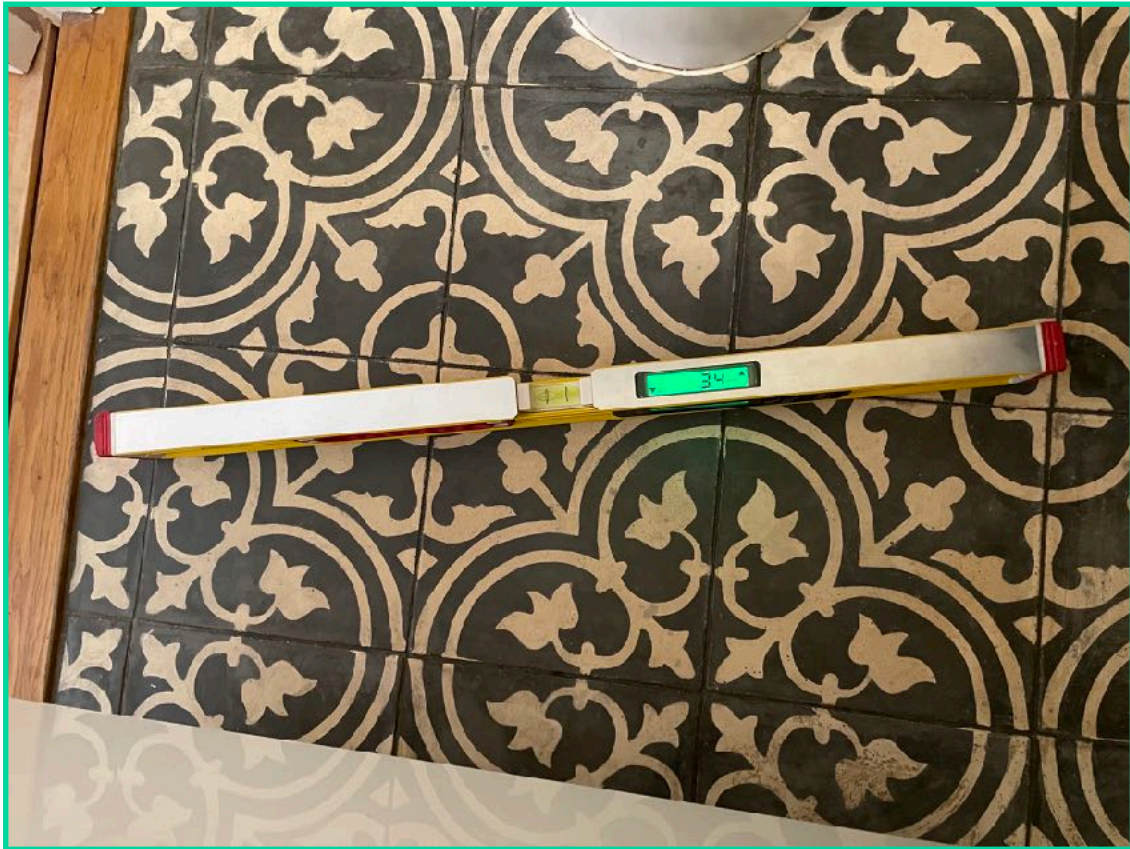
Golvlutningen överstiger vida de intervall som anges i Boverkets regler såväl som branschregler vid tidpunkt för utförandet. Utanpåliggande tappvattenledningar är inte fackmässigt monterade.

Golvlutning överstigande 10 mm/m mellan WC och tvättställ.

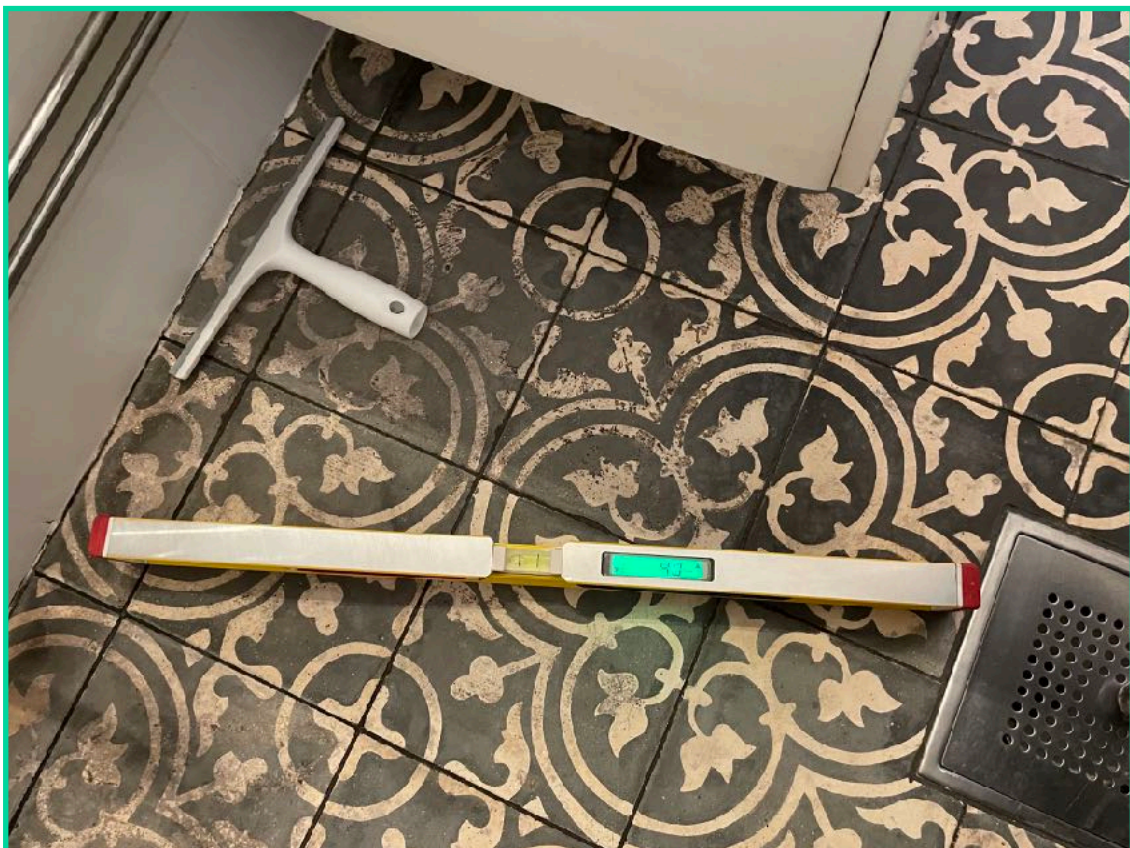
Golvlutning överstigande 20 mm/m i plats för dusch.

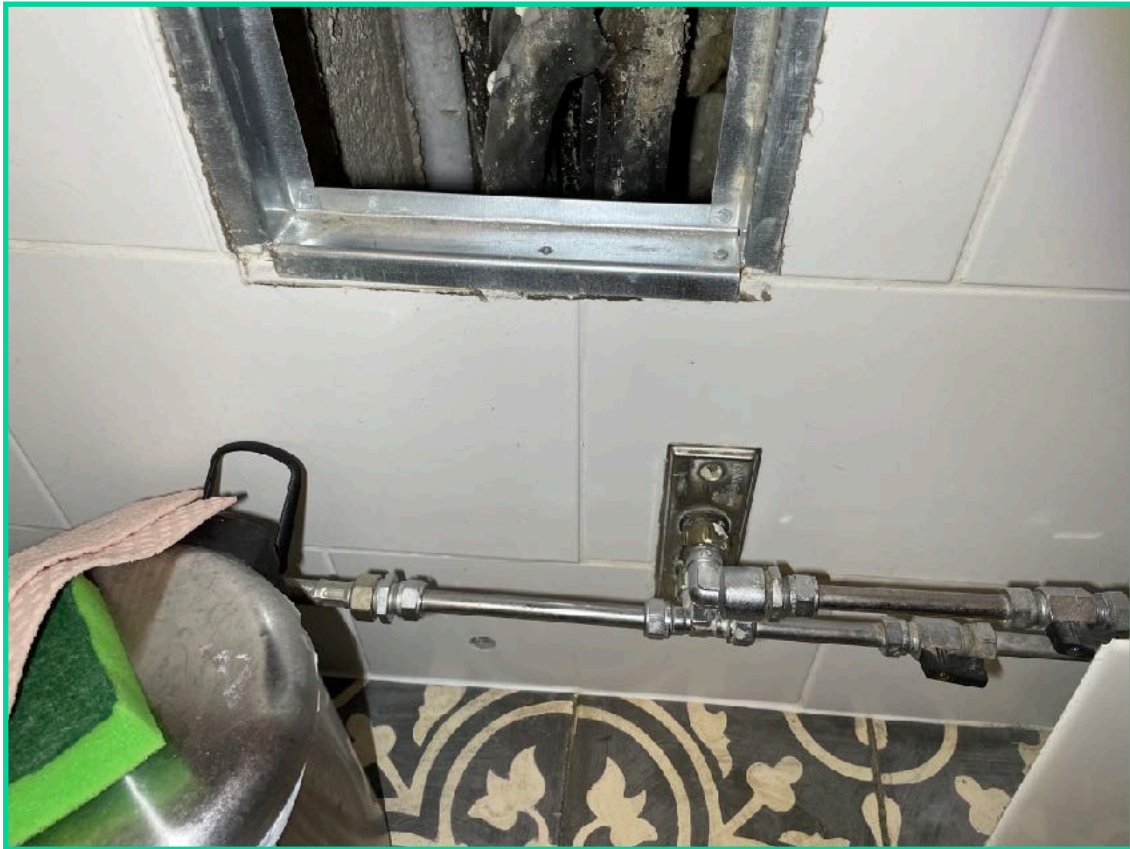
Dolt förlagda VVS-installationer är delvis åtkomliga via en serviceöppning till höger om WC. Utrymmet saknar vattentät botten från vilken utläckande vatten leds ut i duschrummet genom en läckageledning. I väggen under serviceluckan har förvisso ett hål tagits upp, vilket dock inte har avsedd funktion givet installationsutrymmets utformning. I händelse av läckage från dolda installationer kommer fuktskador uppstå i fastighetens stomme, som på grund av utförandefel mest sannolikt inte är ersättningsbara av fastighetsförsäkringen.

Serviceöppning (hålltagning syns mot golvvinkeln).

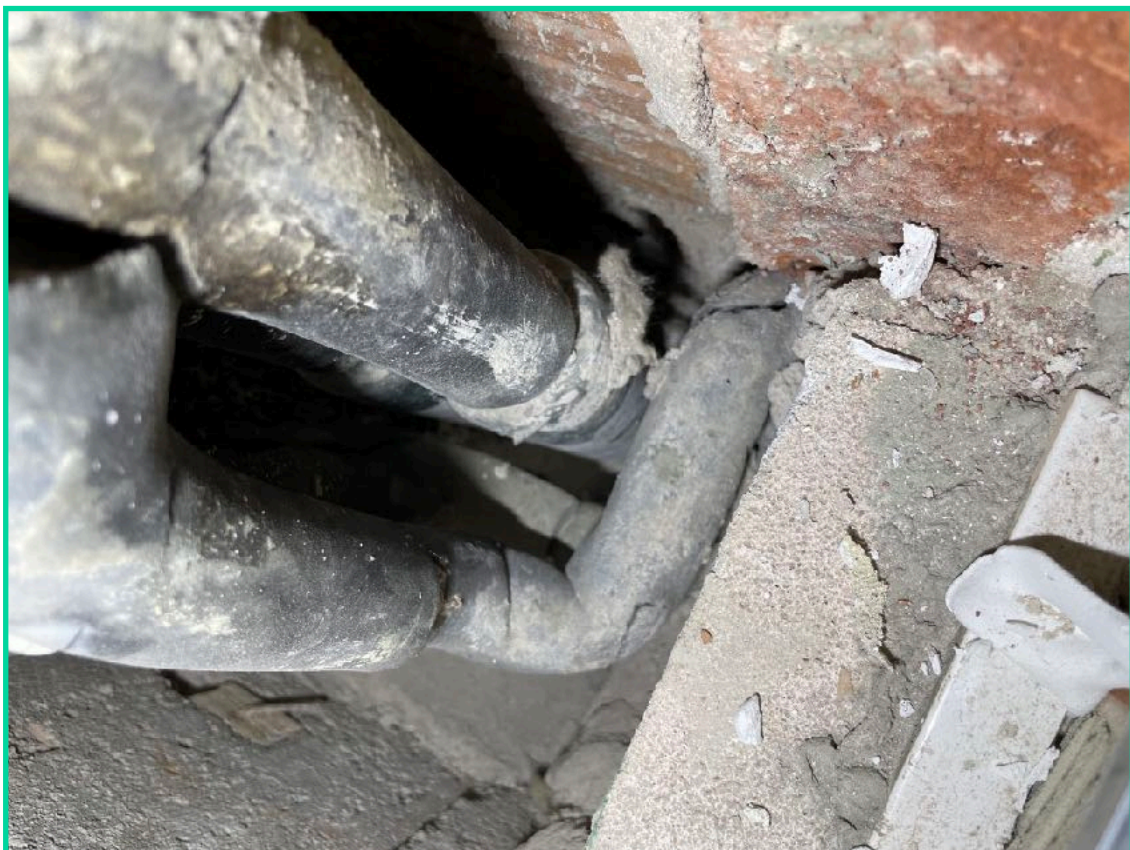
Installationsutrymme utan tät botten med läckageindikering mot våtutrymme.

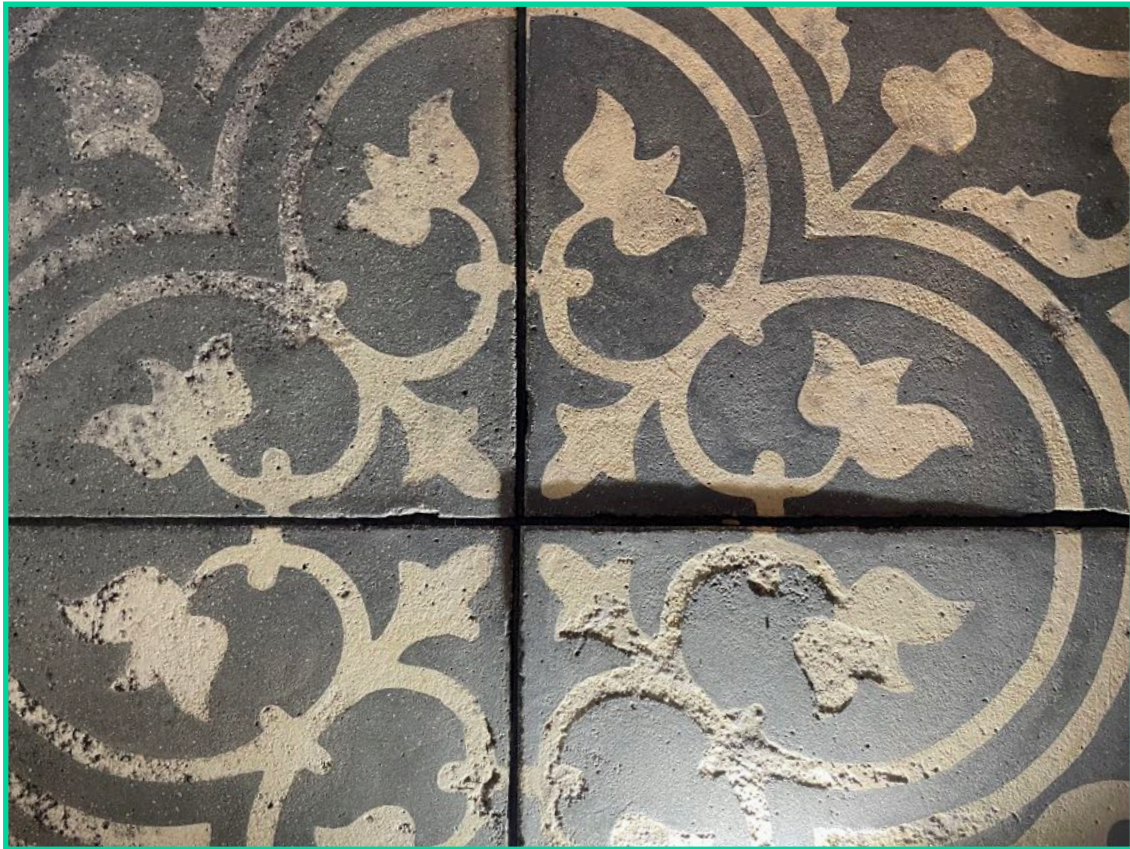
Golvplattorna i duschrummet består av en typ av cementklinker som benämns marockanskt kakel eller Marrakech. Platttypen är populär och kan användas även i våtutrymmen, om än dess egenskaper inte är bäst lämpade för detta. Plattan är inte tätsintrad som motsvarande granitkeramik som i huvudsak används i våtutrymmen. Plattorna är bitvis kraftigt eroderade och har på flera platser förlorat vidhäftning från underlaget.

Kraftigt eroderade cementplattor.

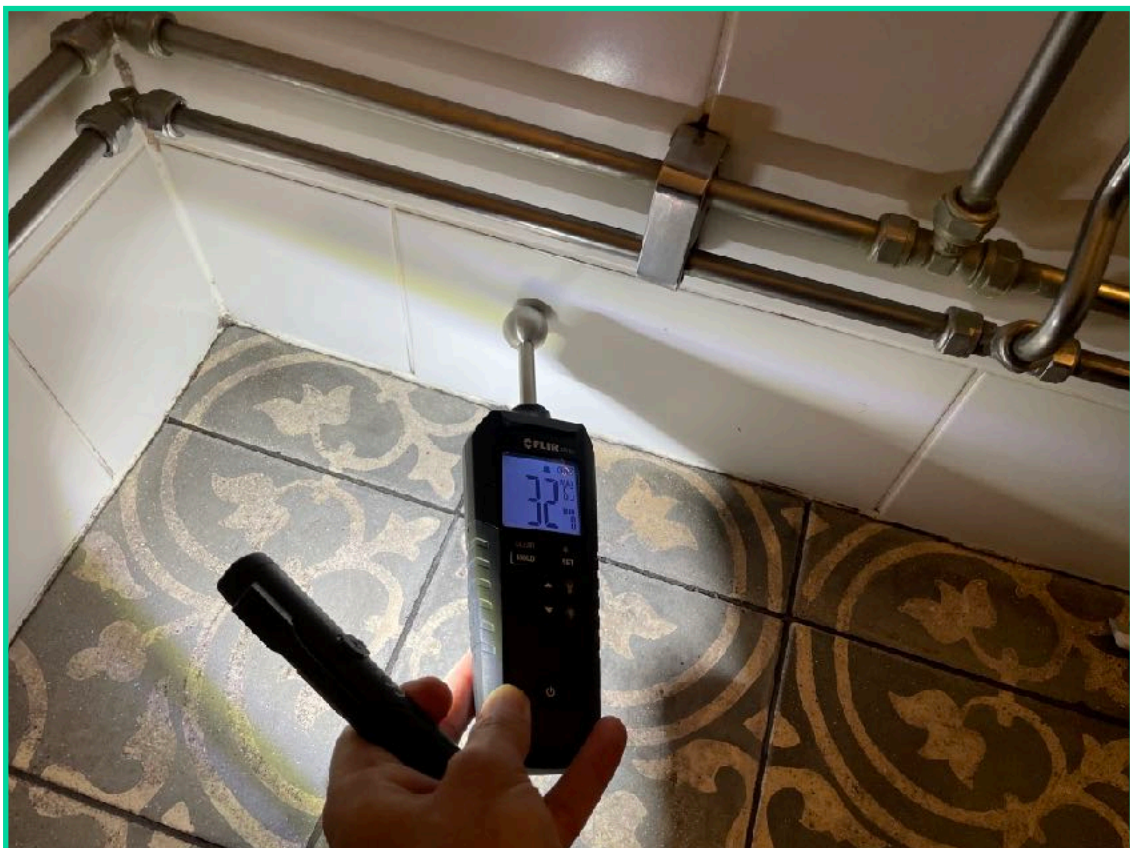
Fuktindikationsmätning i vägg visade inga tydliga indikationer på oönskad fuktpåverkan. Golvplattorna fungerar som fuktmagasin, varför en fuktindikering på golv inte ger ett användbart resultat.

Normala fuktindikationer i väggar.
