Uppdrag 20260901-1  
2026-09-01

## Utlåtande över ÖVERLÅTELSEBESIKTNING

Fastighetsbeteckning: MJÖLSKIVLINGEN 3  
Adress: Sockenvägen 448, 122 63 Enskede

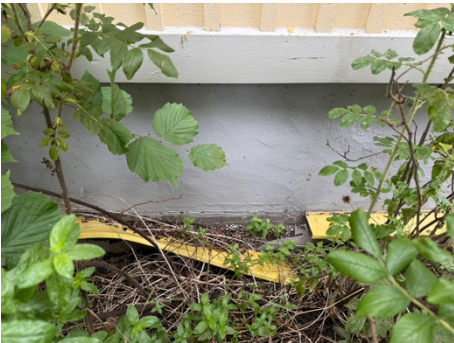
| <b>Grundmur/Hussockel:</b> | <p>Då marken har sjunkit något på framsidan har den tagit med sig dräneringens kappa och topplist. Dräneringen har således ett underhållsbehov. Den börjar även närma sig sin tekniska ålder (25år). Se riskanalys 1.</p> <p>Växtlighet närmast byggnaden bör tas bort.<br/>Stuprör bör ledas vidare bort för att minska fuktpåverkan på husgrund och dränering.</p> |

Detta ökar risken för högre fuktpåverkan på husets grundmur och därmed risken för skador på omkringliggande material.

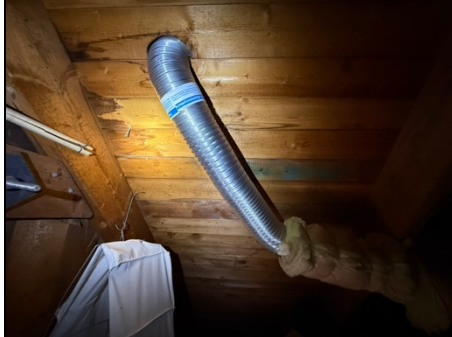
Vinden visar inga tecken på skador från fuktrelaterad obalans.  
Ventilationsrör bör isoleras för att motverka kondensbildning.  
Äldre fuktrosor bör ringas in och hållas under uppsikt.

Delar av taket ett isolerat parallelltak. I äldre självdragsventilerade hus är dessa tak en sk. risk-konstruktion.

Avluftningsrör i gjutjärn noteras.  
Se riskanalys 2,3 och 4

Parallellisolerade /snedtak frånnockvind till takfot/sidovind utgörs av s.k. parallellisolerat tak (innertaket är byggt parallellt med yttertaket) som inte är åtkomligt utan konstruktionsingrepp. Problemet om man vill kontrollera är att det kan vara svårt att erhålla fullgod täthet i upptagna inspektionshål vilket kan medföra att konstruktionen försvagas. Vidare ger lokala provhål endast en stickprovsmässig bedömning. Om taket är felbyggt tex att det saknas luftspalt, diffusionsspärr etc så finns det risk för fukt, mögel och rötskador i takkonstruktionen.

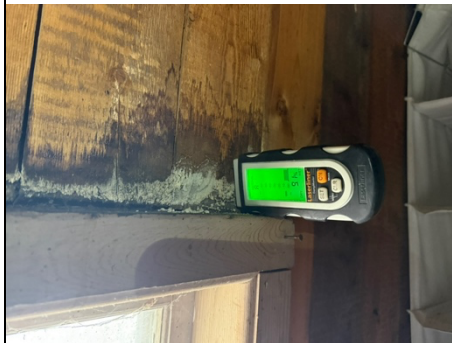
Över vindsfönster noteras en mindre fuktskada.

Se fortsatt teknisk utredning.

### 1. Kontakta fackman och åtgärda fuktskadan ovanför vindsfönster
