Beträffande rivning av innerväggar plan 5, Heleneborgsgatan 3 Stockholm Kv. Muttern 9.

Undersökning av möjlighet att riva väggar i lgh plan 5 för ändrad planlösning enl. bilaga 1.

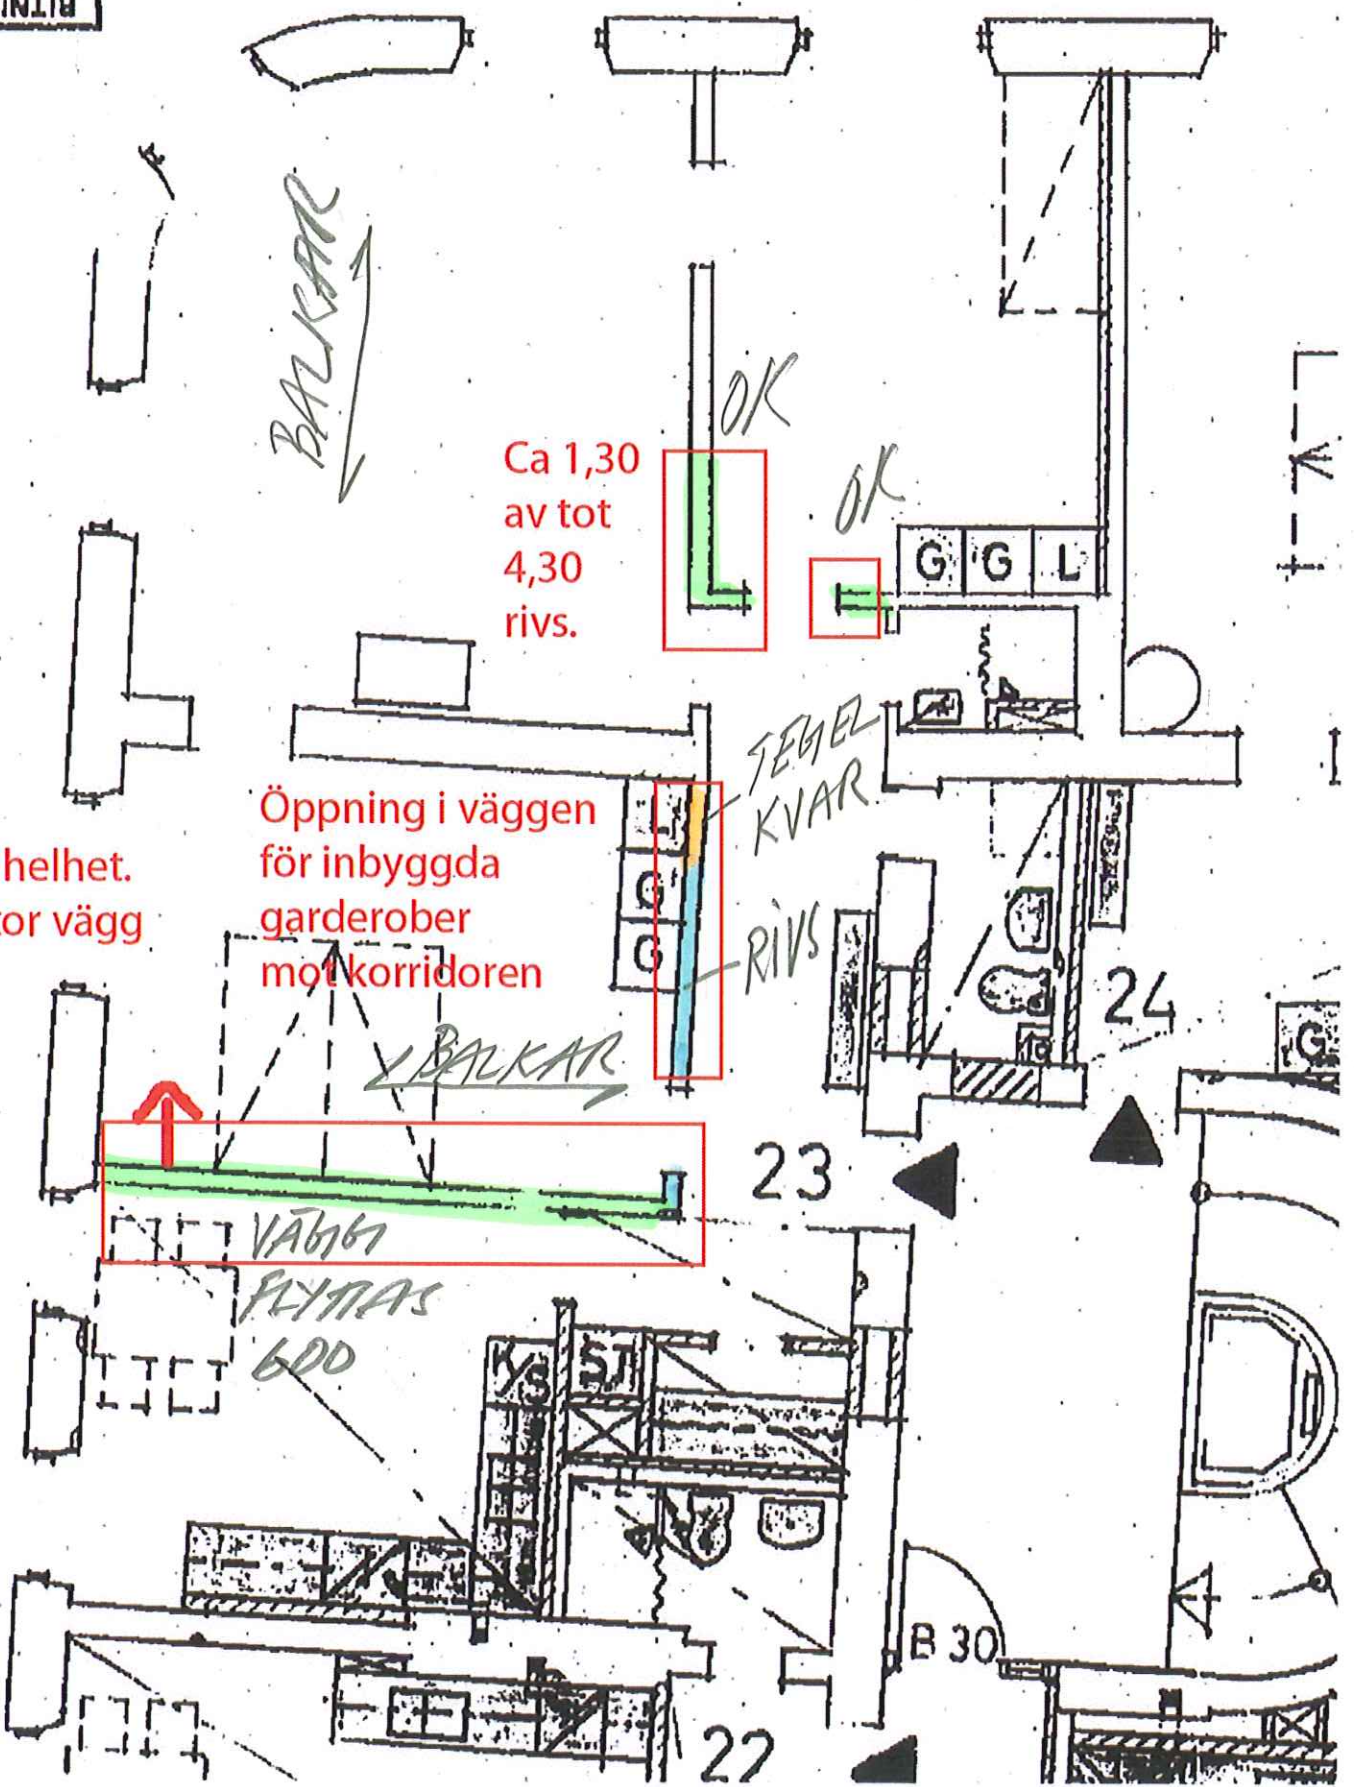
# BILAGA 1

Väggen, blåmarkerad på bilaga 1, kan dock ha en deformationsbegränsande inverkan vilket innebär att vid rivning av väggen mellan befintligt sovrum/hall kan bjälklaget ovan få en större nedböjning vilket kan resultera att putsen i taket kan få sprickor. Då utrymmet ovan är kallvind/vindsförråd innebär detta inte någon negativ inverkan i annan lägenhet. Vägghel som består av tegel i den delen som önskas rivas skall lämnas intakt.

Öppning i väggen  
för inbyggda  
garderober  
mot korridoren

Ca 1,30  
av tot  
4,30  
rivs.

TEGEL  
KVAR

RIVS

VÄGG  
FLYTAS  
600

Försiktighet och kontroll av balkar görs i samband med rivning och konstruktören kontaktas om något avviker från angivna antaganden.
