Anticimex Överlåtelsebesiktning av småhus - nivå 2

Fastighetsbeteckning: Vallentuna-Rickeby 1:424	
Fastighetsägare: Daniel Sinanovic Hjelmtorp	
Fastighetsadress: Bergvägen 22b	
Postnummer: 186 41	Ort: Vallentuna

Besiktningdatum: 2026-04-08	Protokollnummer: 69635596
Temperatur: 6 °C	Väderlek: Mulet
Tekniker: Ulf Blomqvist	
E-post: Ulf.Blomqvist@anticimex.se	
Kontor: Stockholm Norr	
Närvarande: Säljare

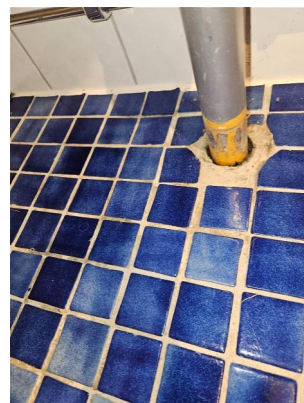
Rör genomföring finns i vägg.

Rör genomföringar i väggen medför en ökad risk för att vatten tränger in i omkringliggande konstruktioner och orsakar fuktskador.

Fuktindikering i utrymmet gav inga förhöjda fuktindikationer.
